Научно-проектная документация на проведение работ
по сохранению объекта культурного наследия местного (муниципального) значения
«Дом П.Г. Щепочкина, В.Д. Мещеринова, руб. XVIII-XIX вв., 1840-е гг.»,
расположенного по адресу: Калужская область, Дзержинский район,
г. Кондрово, ул. Комсомольская, д. 7
(реставрация и приспособление для современного использования)

Раздел I. Предварительные работы
Том 1. Исходно-разрешительная документация
Шифр П-99-2022-ИРД
Том 2. Предварительные исследования
Шифр П-99-2022-ПР

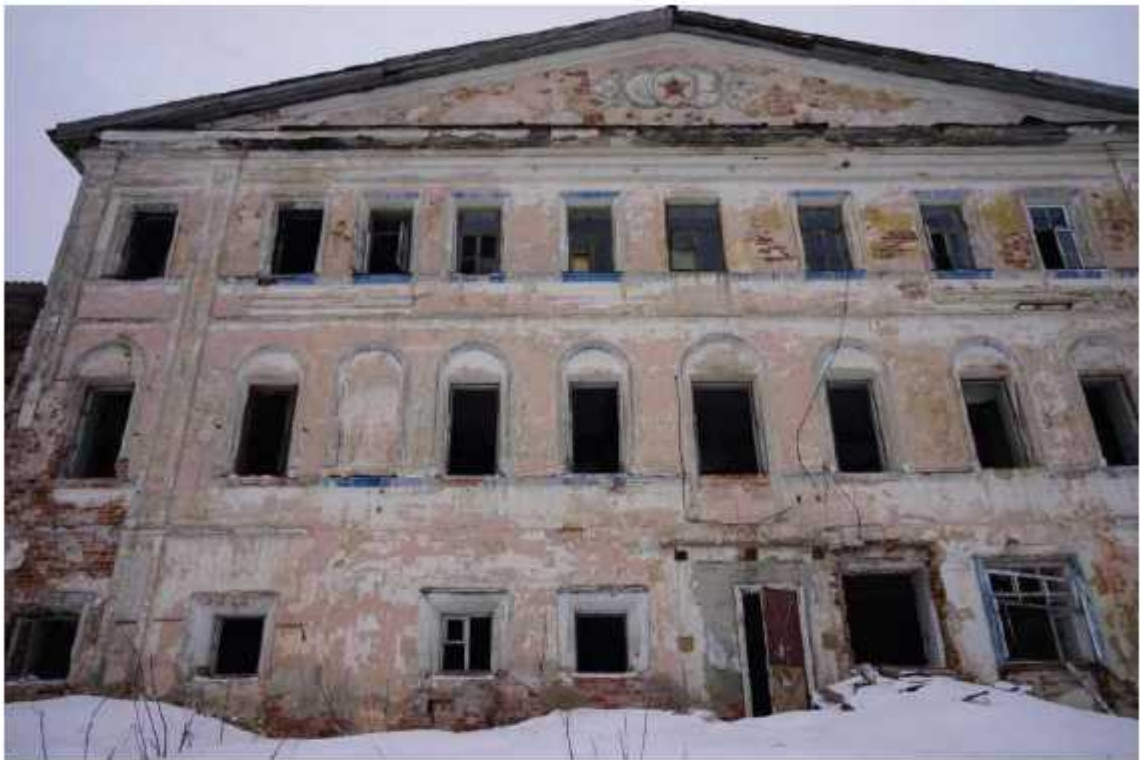
Фото 7. Фрагмент южного фасада (центральный объем). Наблюдаются разрушения штукатурного и окрасочного слоев, трещины с шириной раскрытия более 10 мм. Утраты штукатурного декора, обнажение и деструкция кирпичной кладки. Отсутствуют отмостка здания, заполнения оконных проемов, наблюдаются следы позднего ремонта.

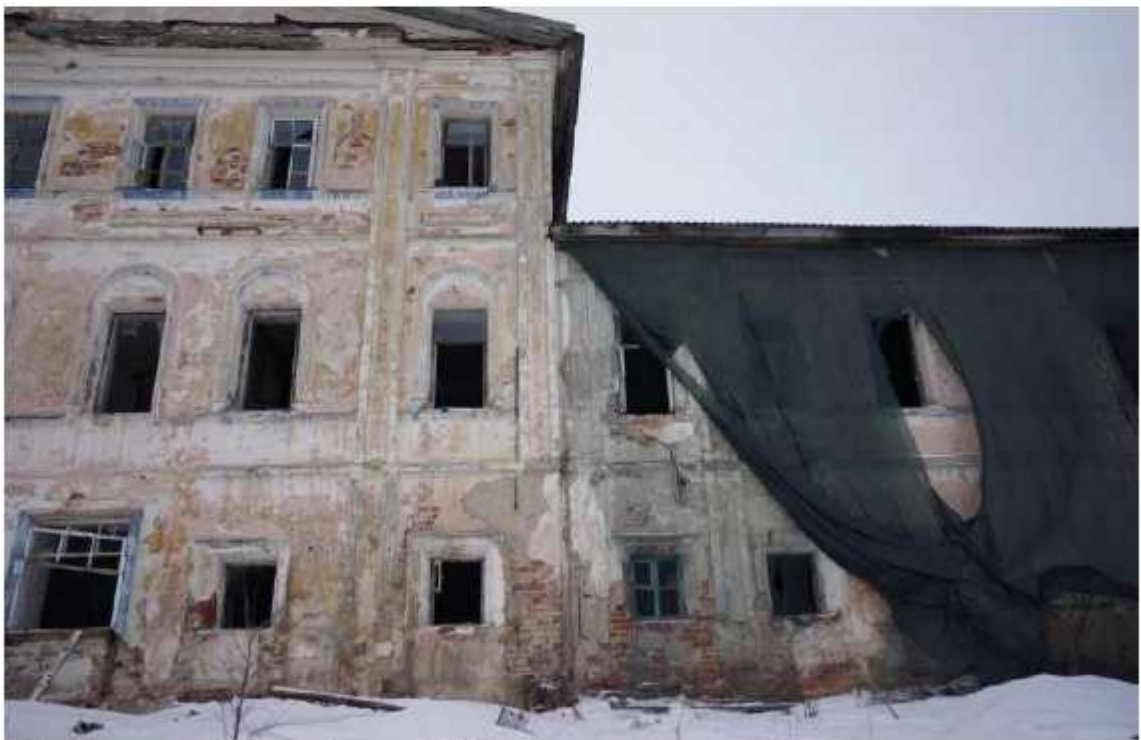
Фото 8. Фрагмент южного фасада. Наблюдаются разрушения штукатурного и окрасочного слоев, трещины, отслаивания и вспучивания, утраты штукатурного декора, обнажение и деструкция кирпичной кладки преимущественно в районе нижнего этажа здания. Отсутствуют отмостка здания и заполнения оконных проемов, видны следы позднего ремонта.

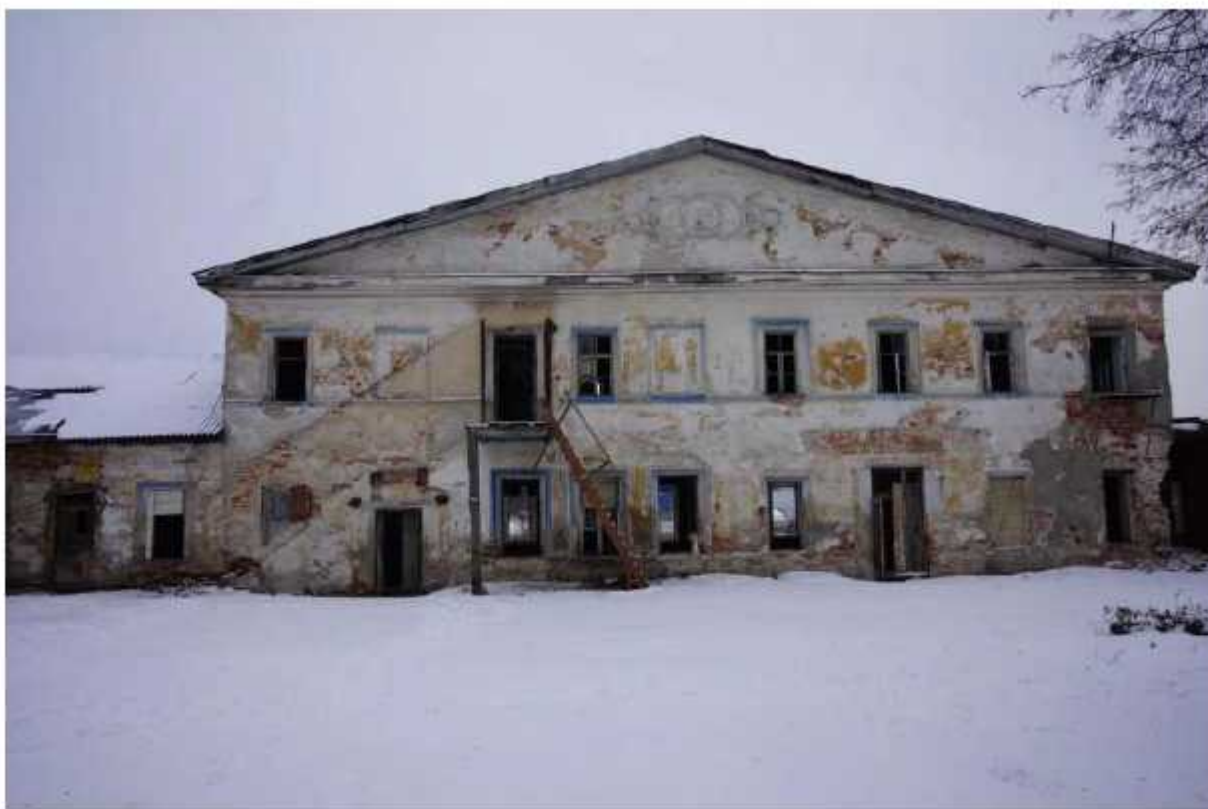
Фото 9. Северный фасад. Наблюдаются разрушения, отслаивания штукатурного и окрасочного слоев, обнажение и деструкция кирпичной кладки, утраты декора, оконных заполнений, отмостки здания. Видны поздние пристройки: лестница деревянная, следы утраченной лестницы со времен перепланировки здания.

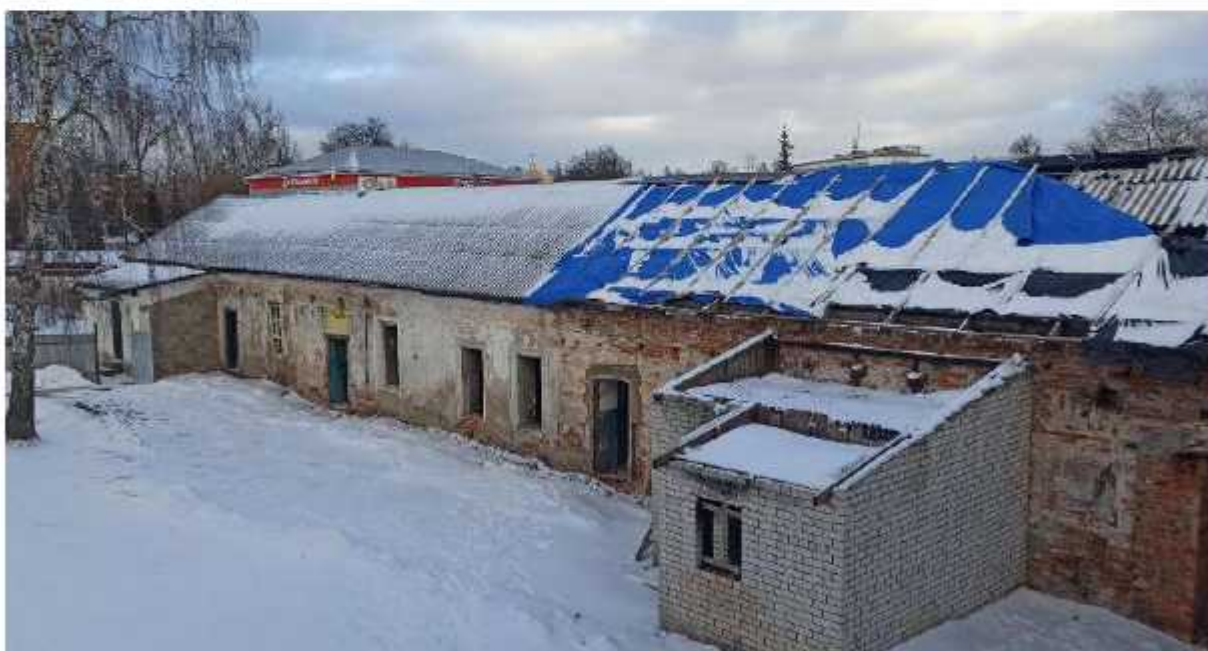
Фото 10. Западный фасад восточного крыла. Наблюдаются следы разрушений, вызванных пожаром (разрушение подкровельных конструкций и кровельного покрытия, утраты штукатурного и окрасочного слоев, обнажение и деструкция кирпичной кладки, утраты декора, оконных и дверных заполнений, отмостки здания. Видны поздние пристройки.

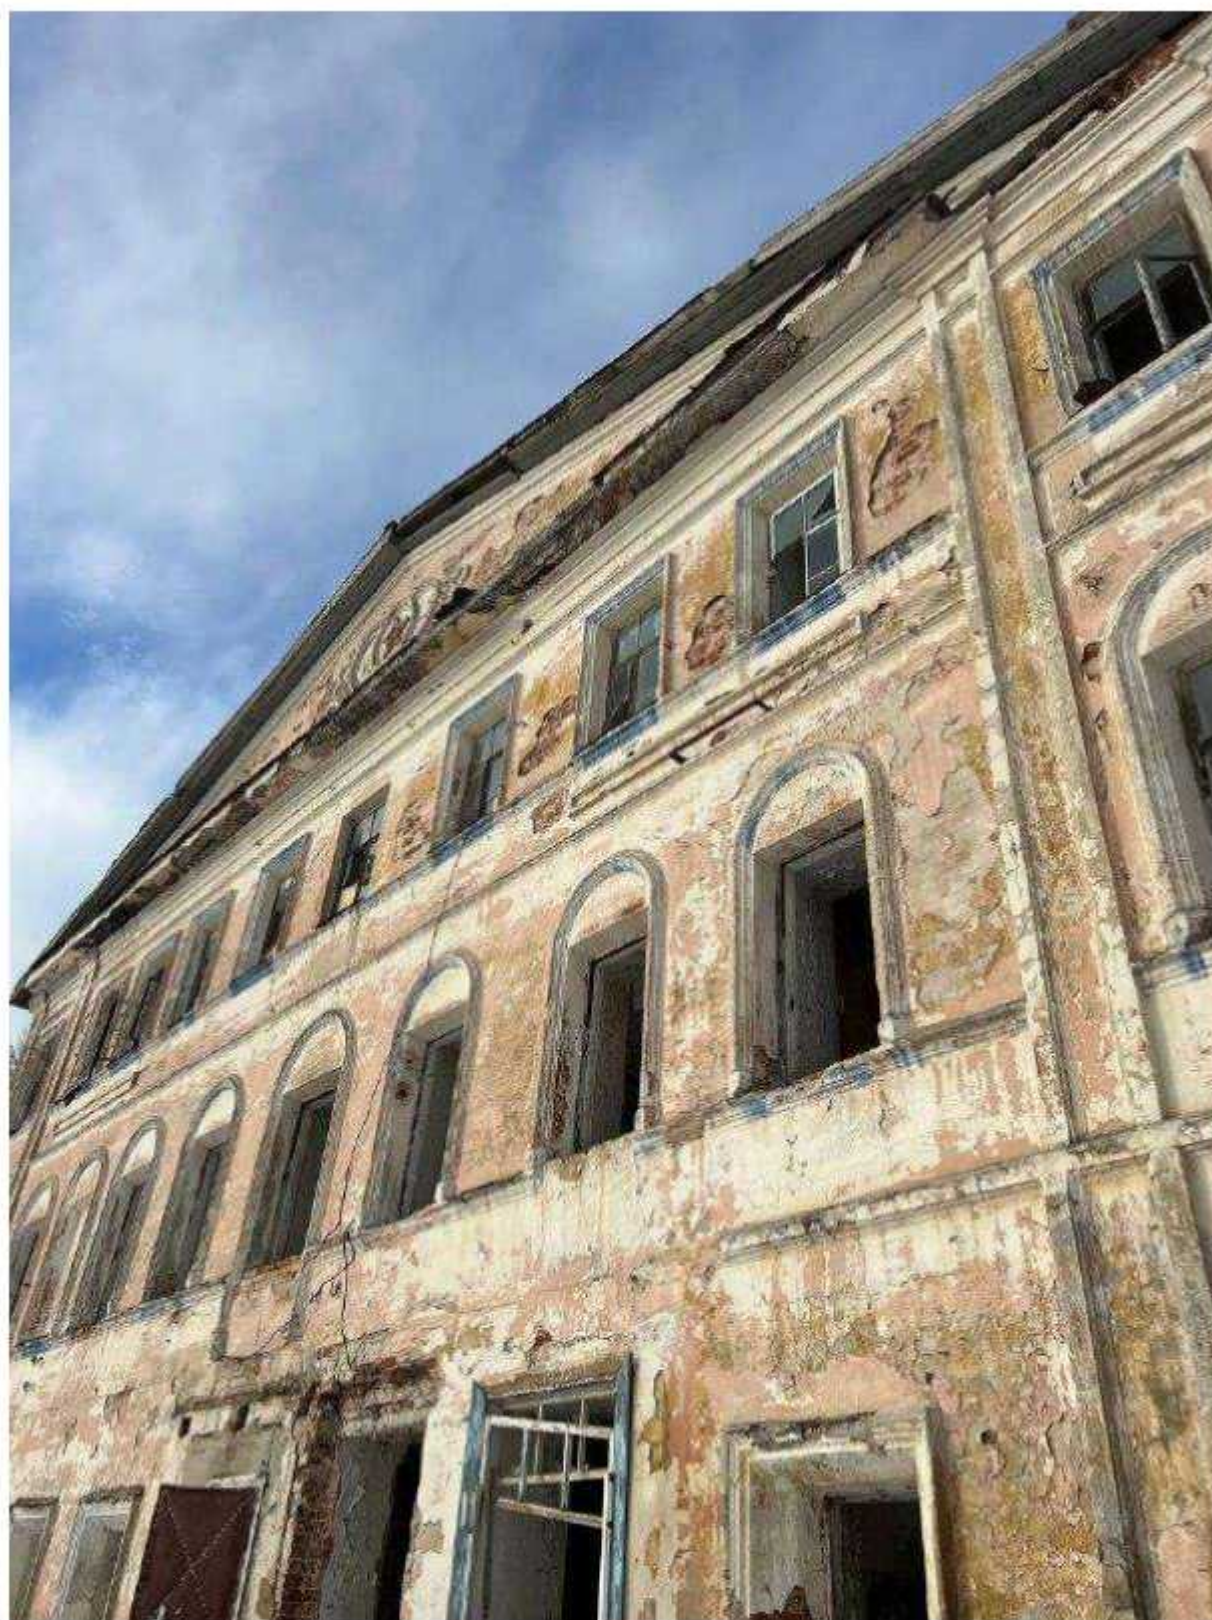
Фото 11. Фрагмент южного фасада (центральный объем). Наблюдаются разрушения штукатурного и окрасочного слоев, трещины с шириной раскрытия более 10 мм, утраты штукатурного декора, расшивка оконных проемов. Отсутствуют заполнения оконных проемов.

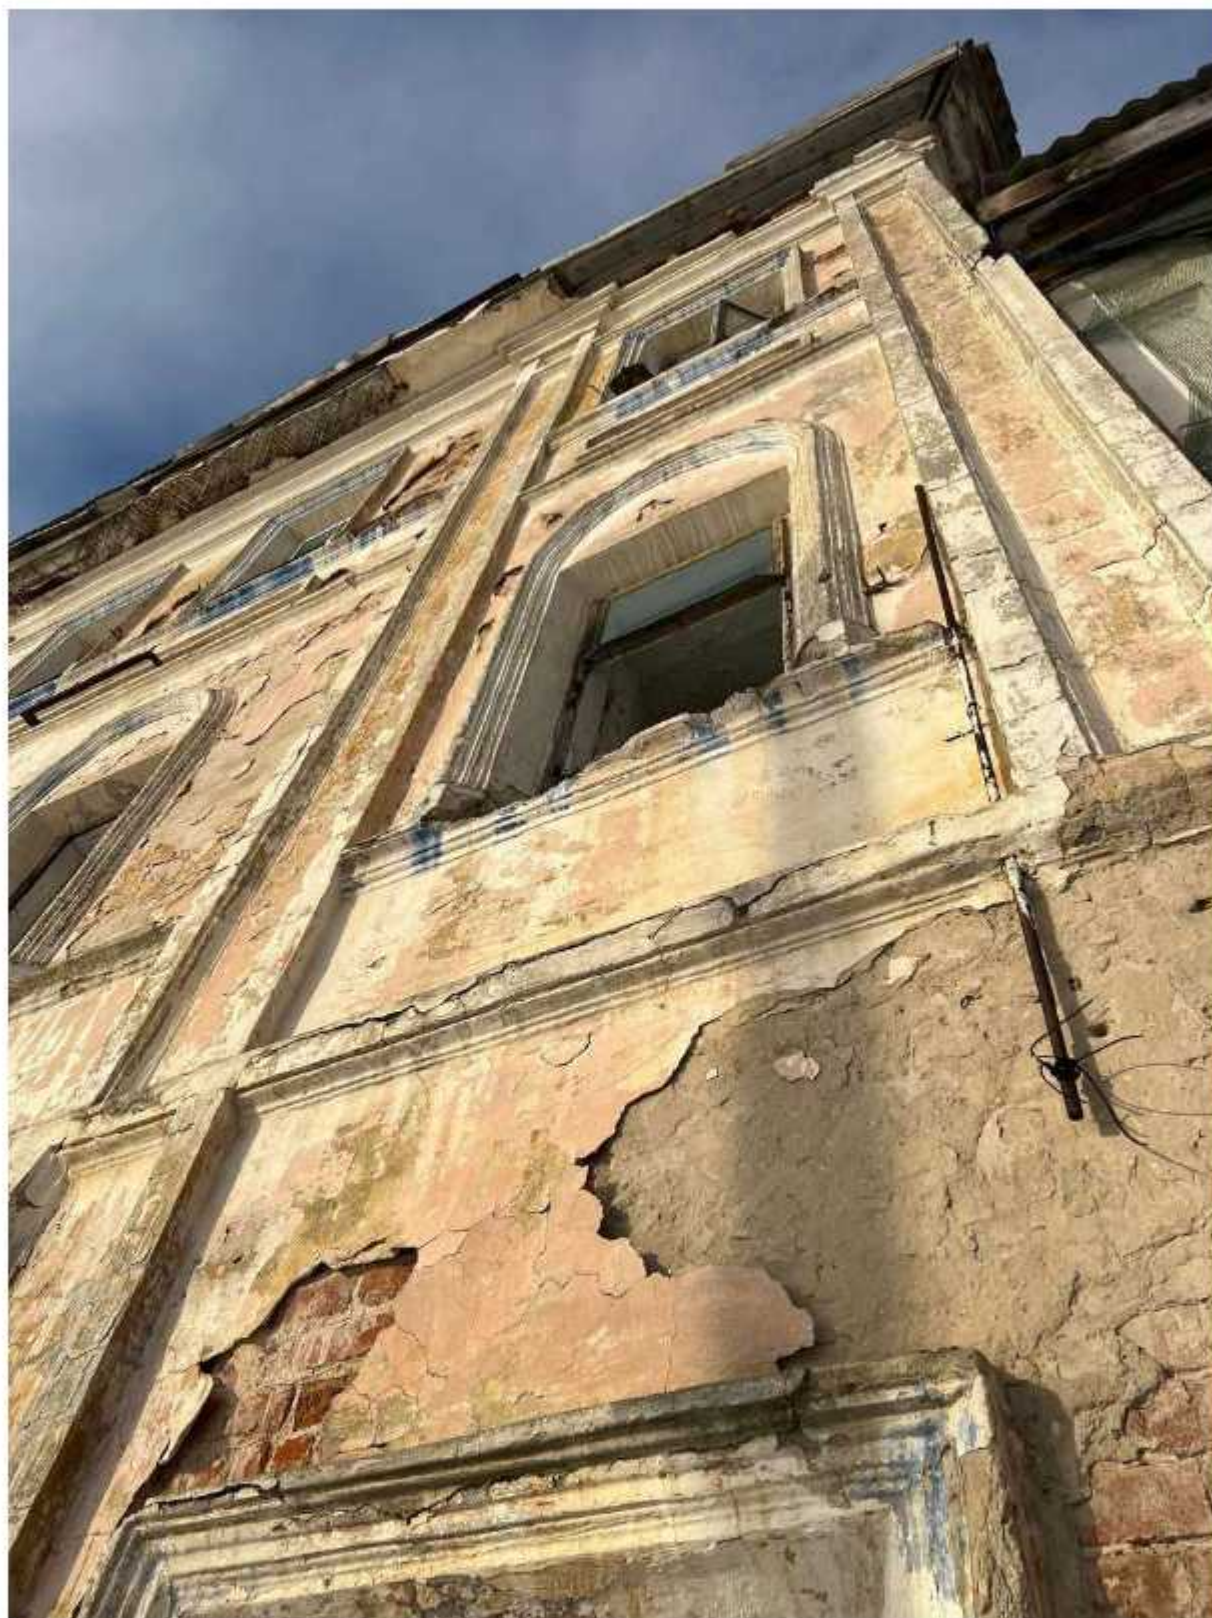
Фото 12. Фрагмент южного фасада (центральный объем, правый фланг). Наблюдаются разрушения штукатурного и окрасочного слоев, обнажение и деструкция кирпичной кладки, трещины с шириной раскрытия более 10 мм. Утраты штукатурного декора (наличники, карнизы, пояски и пилястры). Отсутствуют заполнения оконных проемов. Наблюдается частичная утрата кровельного покрытия.

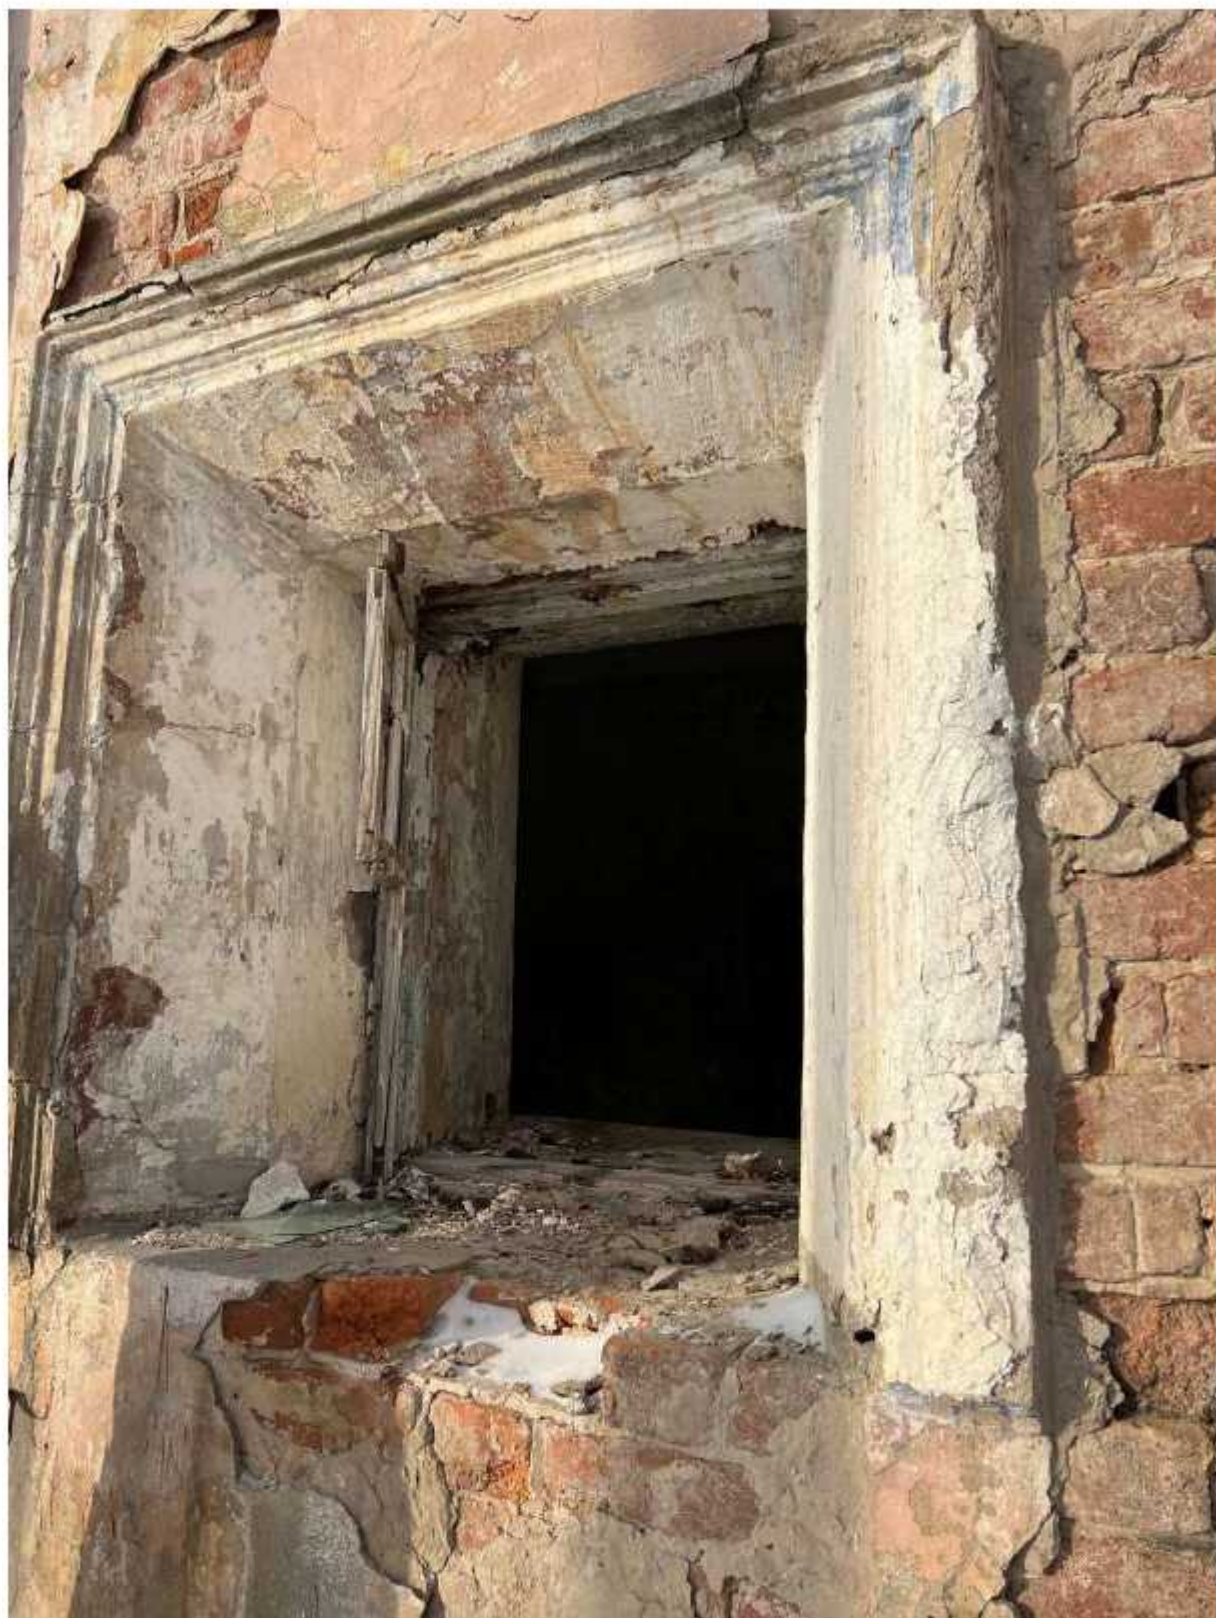
Фото 13. Фрагмент южного фасада. Наблюдаются разрушения, отслоение штукатурного и окрасочного слоев, обнажение и деструкция кирпичной кладки, разрушение тянутого наличника и отсутствие оконного заполнения.

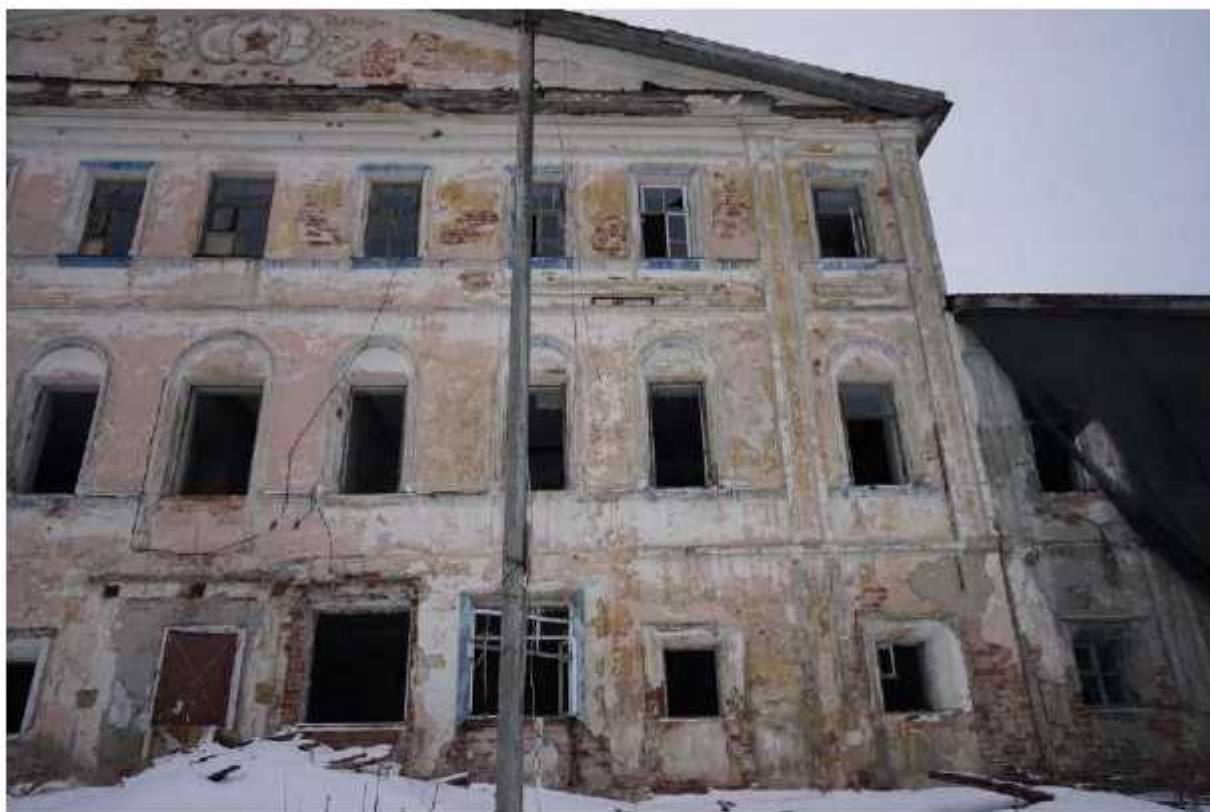
Фото 14. Фрагмент южного фасада. Общее состояние.

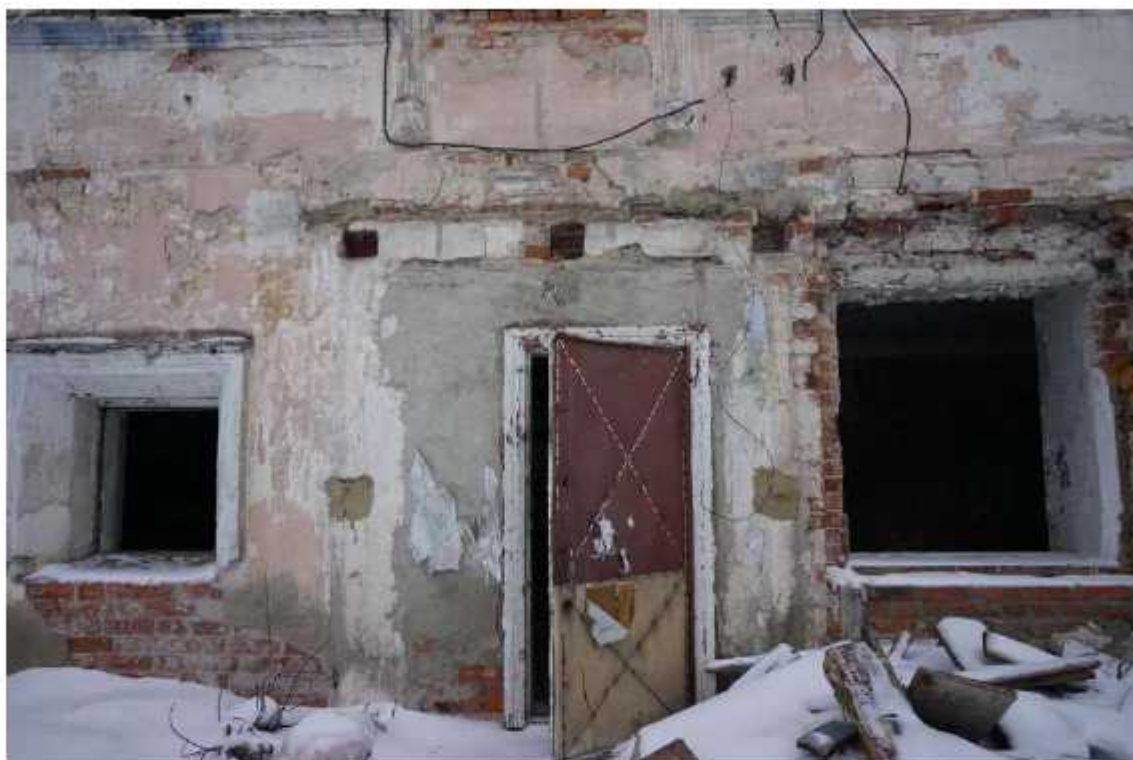
Фото 16. Фрагмент южного фасада. Наблюдаются разрушения штукатурного и окрасочного слоев, обнажение и деструкция кирпичной кладки, разрушение декоративных элементов, отсутствие оконных заполнений, отмостки здания.

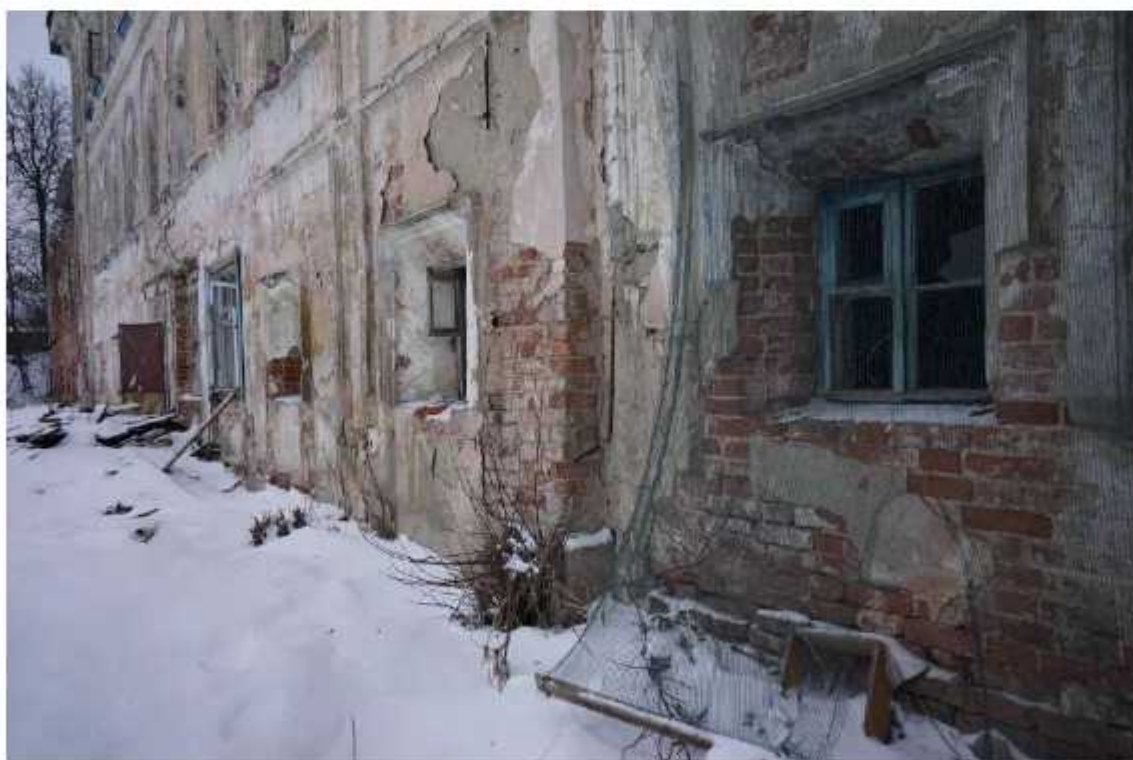
Фото 17. Фрагмент южного фасада. Наблюдаются разрушения, отслоения штукатурного и окрасочного слоев, обнажение и деструкция кирпичной кладки, разрушение декоративных элементов, следы поздних ремонтов. Отсутствует отмостка здания.

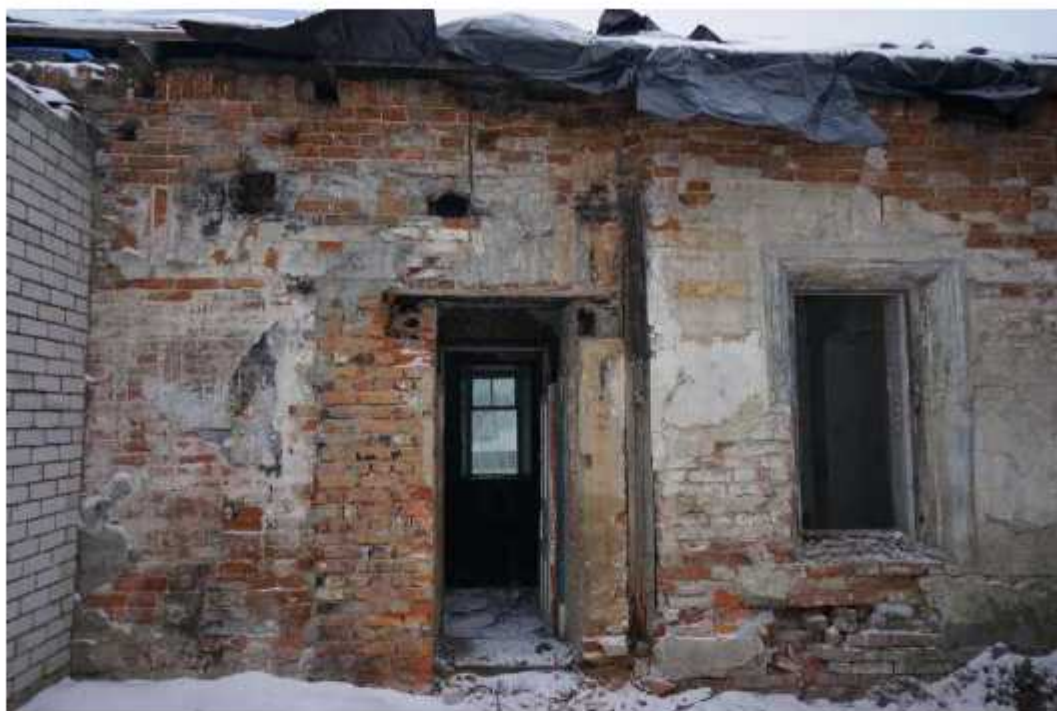
Фото 18. Фрагмент западного фасада восточного крыла. Наблюдаются разрушения, отслоения штукатурного и окрасочного слоев, обнажение и деструкция кирпичной кладки, разрушение декоративных элементов. Отсутствует отмостка здания. Многочисленные утраты кровельного покрытия, деформация подкровельных конструкций.

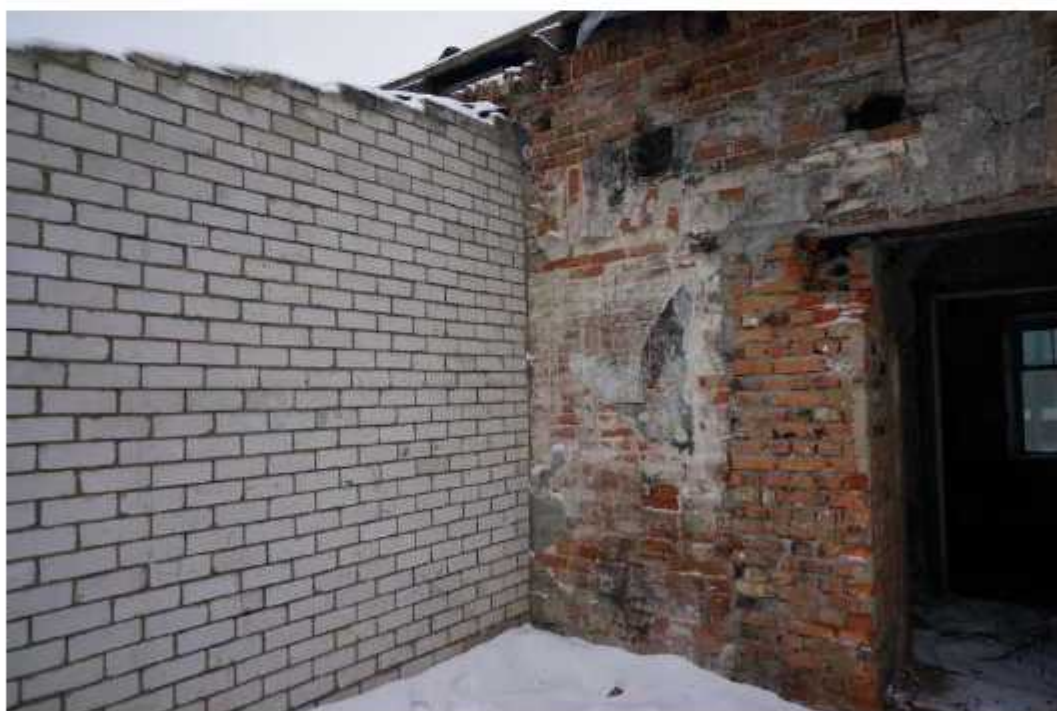
Фото 19. Фрагмент западного фасада восточного крыла. Наблюдаются разрушения штукатурного и окрасочного слоев, обнажение и деструкция кирпичной кладки, отсутствие дверного заполнения. Наблюдается пристройка позднего времени. Отсутствует отмостка здания. Разрушение кирпича в месте примыкания крыши к стене, деформация подкровельных конструкций.

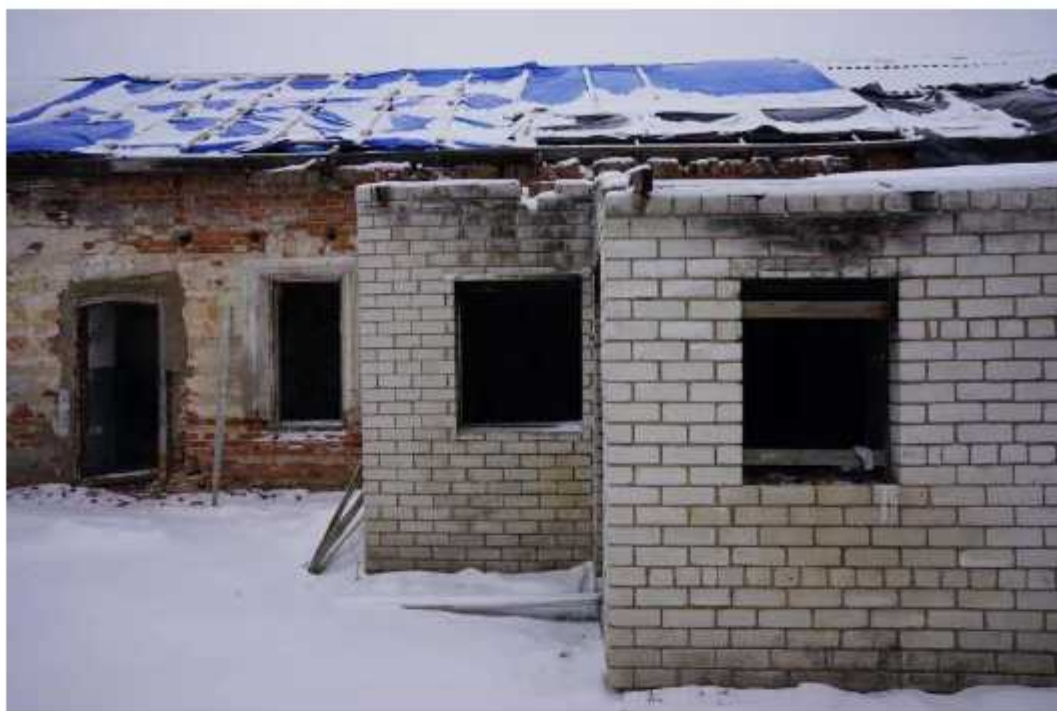
Фото 20. Фрагмент западного фасада восточного крыла. Наблюдаются разрушения штукатурного и окрасочного слоев, обнажение и деструкция кирпичной кладки, отсутствие дверного заполнения. Наблюдается пристройка позднего ремонта. Отсутствует отмостка здания. Многочисленные утраты кровельного покрытия, деформация подкровельных конструкций.

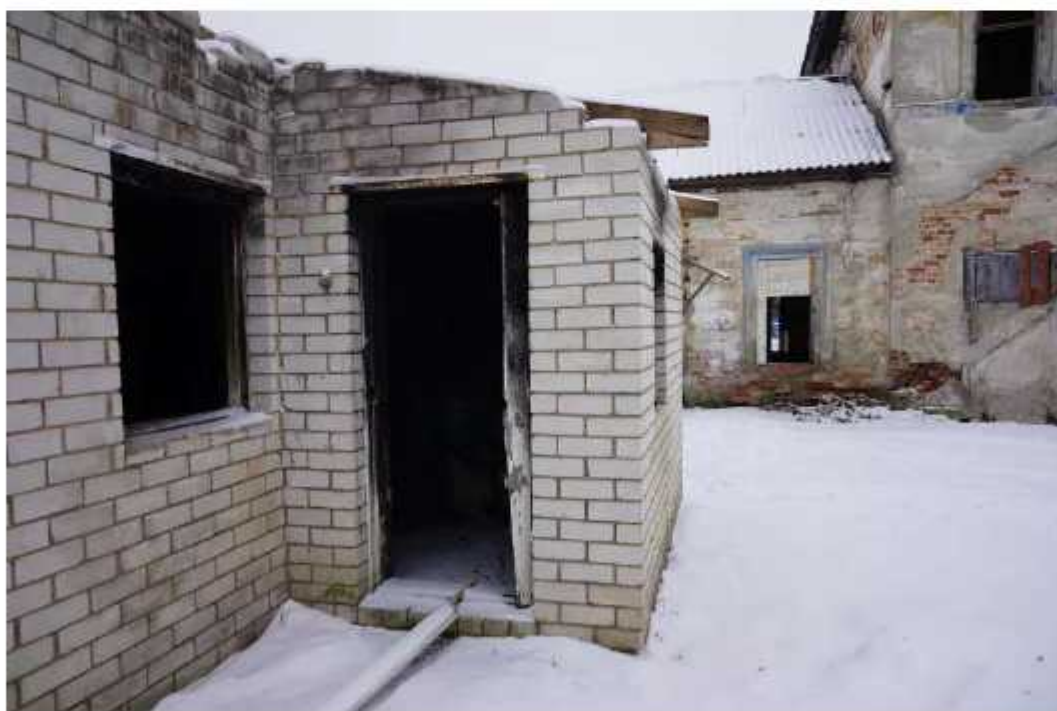
Фото 21. Фрагмент западного фасада восточного крыла. Наблюдаются следы пожара на пристройке, отсутствие оконного и дверного заполнений. Отсутствует отмостка здания. Разрушение кирпича в месте примыкания крыши к стене, деформация подкровельных конструкций и отсутствие кровельного покрытия.

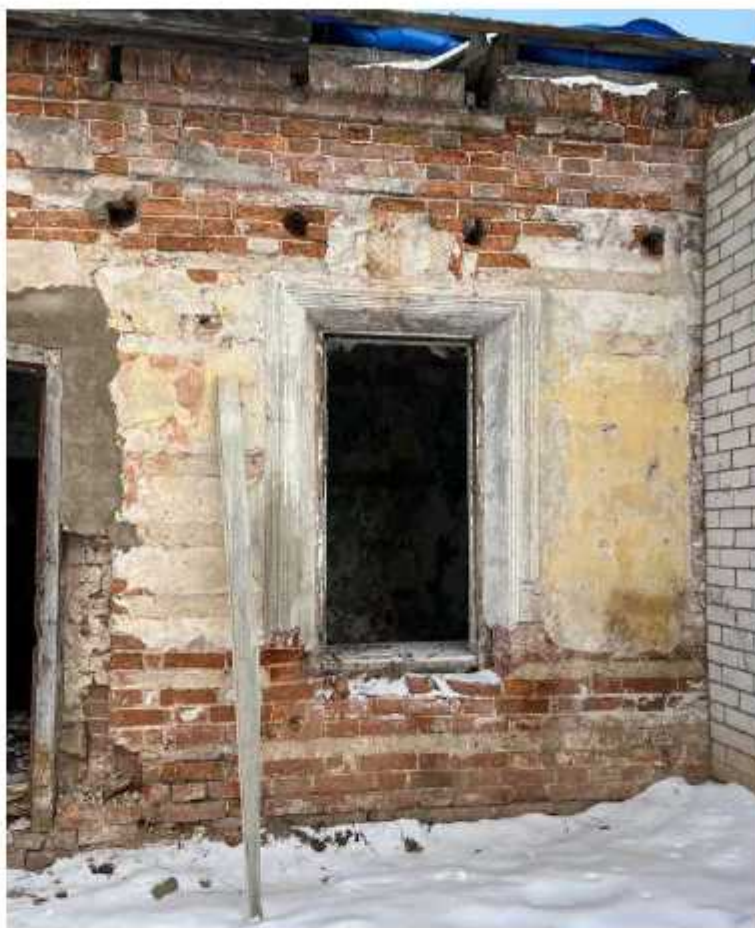
Фото 22. Фрагмент западного фасада восточного крыла. Наблюдаются разрушения штукатурного и окрасочного слоев, обнажение и деструкция кирпичной кладки, отсутствие оконного и дверного заполнений. Отсутствует отмостка здания. Видны значительные разрушения подкровельных конструкций и отсутствие кровельного покрытия.

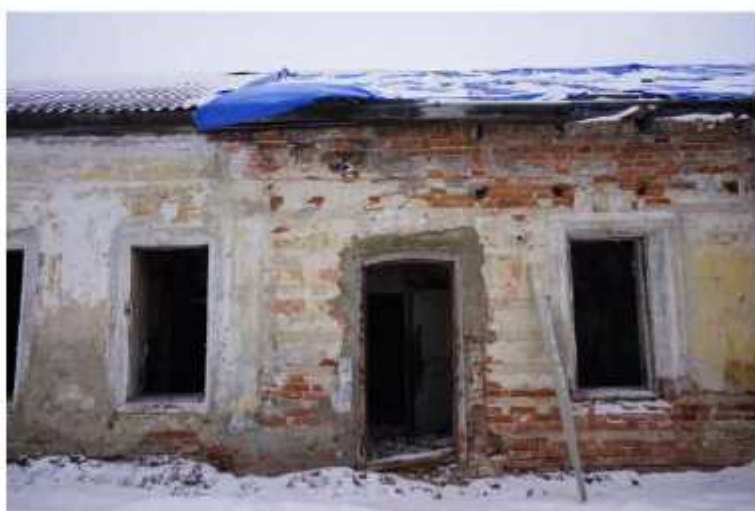
Фото 23. Фрагмент западного фасада восточного крыла. Наблюдаются разрушения штукатурного и окрасочного слоев, обнажение и деструкция кирпичной кладки, отсутствие оконного и дверного заполнений, утрата декора. Отсутствует отмостка здания. Видны значительные разрушения подкровельных конструкций и отсутствие кровельного покрытия.

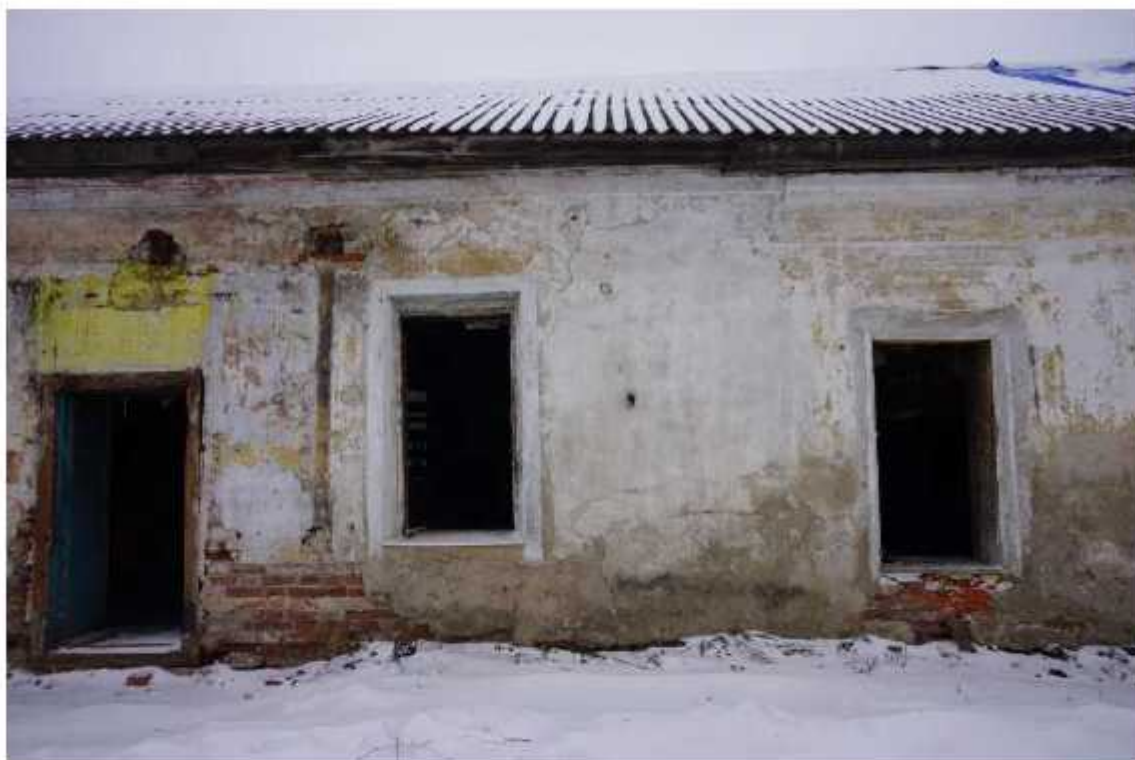
Фото 24. Фрагмент западного фасада восточного крыла. Наблюдаются разрушения штукатурного и окрасочного слоев, обнажение и деструкция кирпичной кладки, отсутствие оконных и дверного заполнений, утрата декора. Видны следы поздних ремонтов оконных и дверного проемов, разрушение участка карниза. Отсутствует отмостка здания.

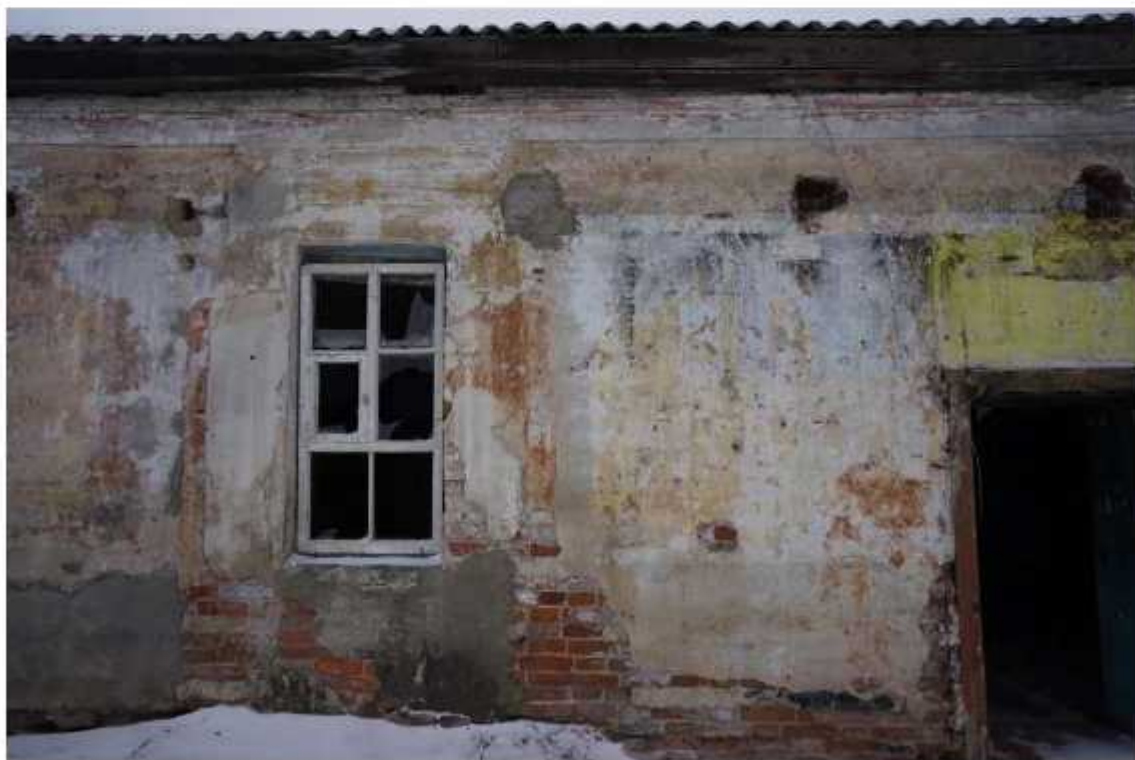
Фото 25. Фрагмент западного фасада восточного крыла. Наблюдаются разрушения штукатурного и окрасочного слоев, обнажение и деструкция кирпичной кладки, отсутствие дверного заполнения, утрата декора. Видны следы поздних ремонтов, разрушение участка карниза. Отсутствует отмостка здания.

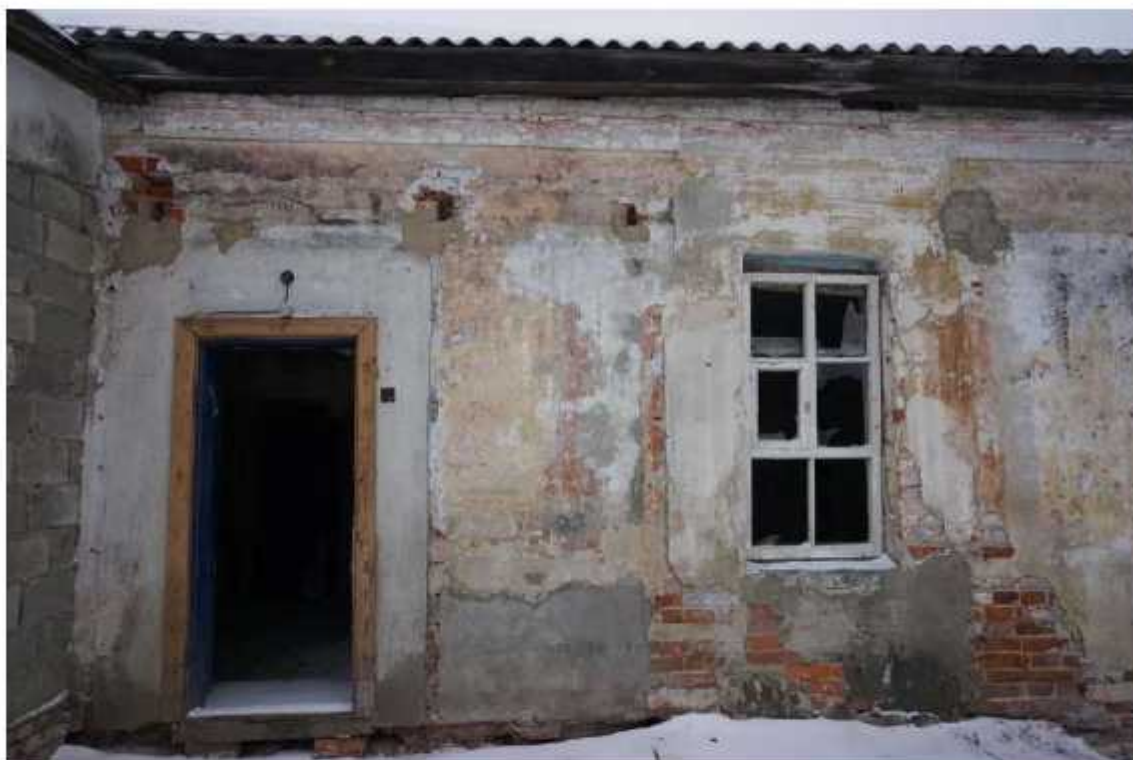
Фото 26. Фрагмент западного фасада восточного крыла. Наблюдаются разрушения штукатурного и окрасочного слоев, обнажение и деструкция кирпичной кладки, утрата декора. Видны следы поздних ремонтов, разрушение участка карниза. Отсутствует отмостка здания.

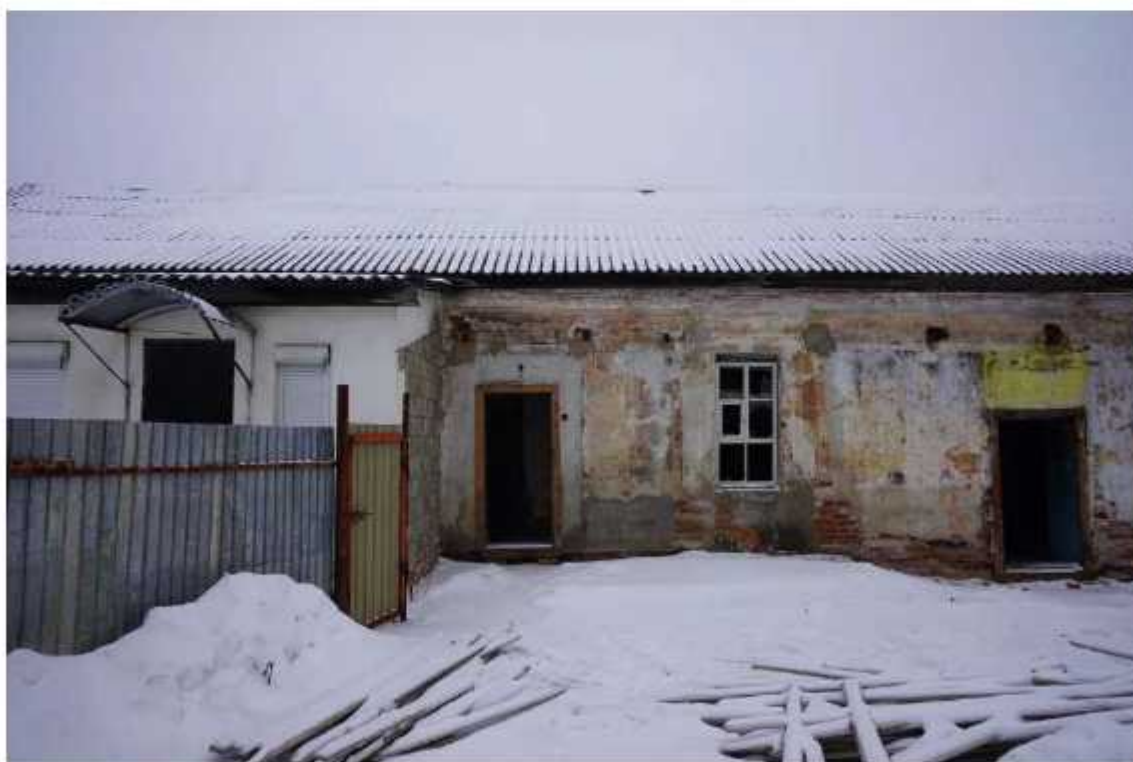
Фото 27. Фрагмент западного фасада восточного крыла. Наблюдаются разрушения штукатурного и окрасочного слоев, обнажение и деструкция кирпичной кладки, утрата декора. Видны следы поздних ремонтов, заделка дверных проемов, разрушение участка карниза. Отсутствует отмостка здания.

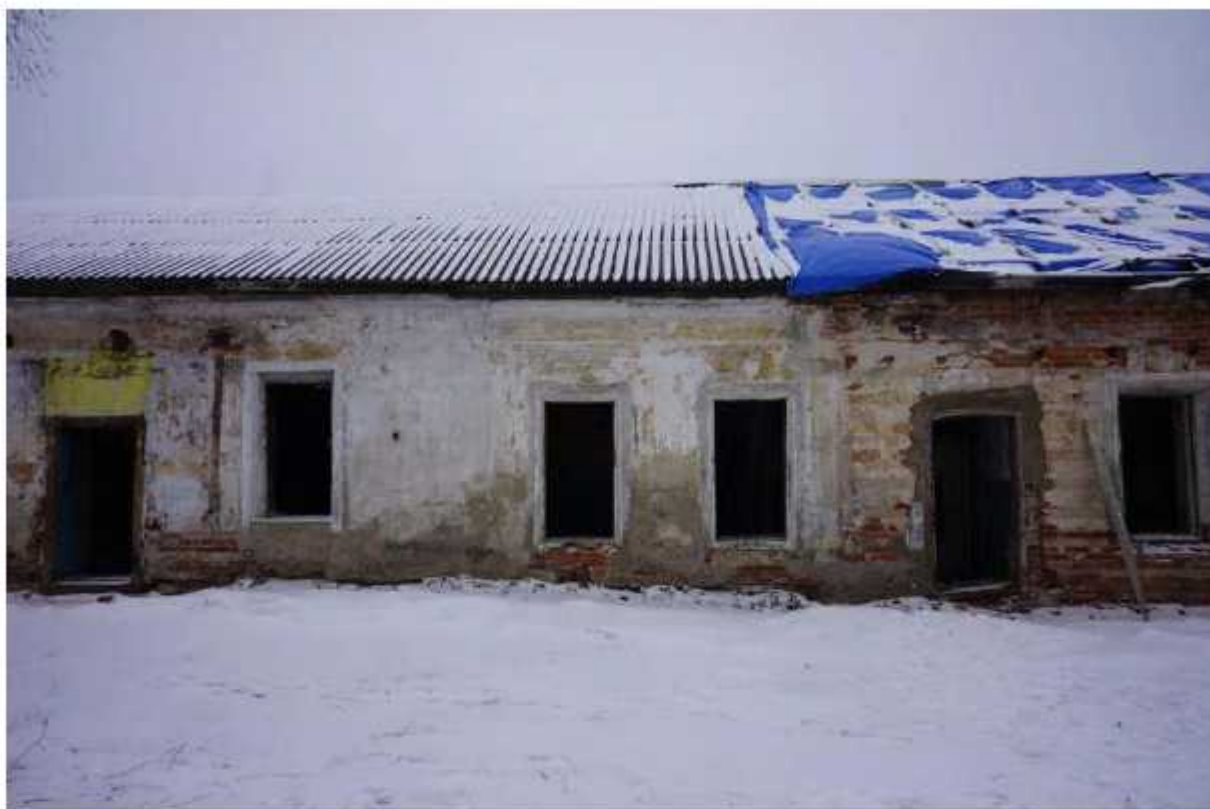
Фото 28. Фрагмент западного фасада восточного крыла. Наблюдаются разрушения штукатурного и окрасочного слоев, обнажение и деструкция кирпичной кладки, утрата декора. Отсутствие оконных и дверных заполнений, отмостки здания. Локальные утраты кровельного покрытия.
