Научно-проектная документация на проведение работ
по сохранению объекта культурного наследия местного (муниципального) значения
«Дом П.Г. Щепочкина, В.Д. Мещеринова, руб. XVIII-XIX вв., 1840-е гг.»,
расположенного по адресу: Калужская область, Дзержинский район,
г. Кондрово, ул. Комсомольская, д. 7
(реставрация и приспособление для современного использования)

Раздел I. Предварительные работы
Том 1. Исходно-разрешительная документация
Шифр П-99-2022-ИРД
Том 2. Предварительные исследования
Шифр П-99-2022-ПР

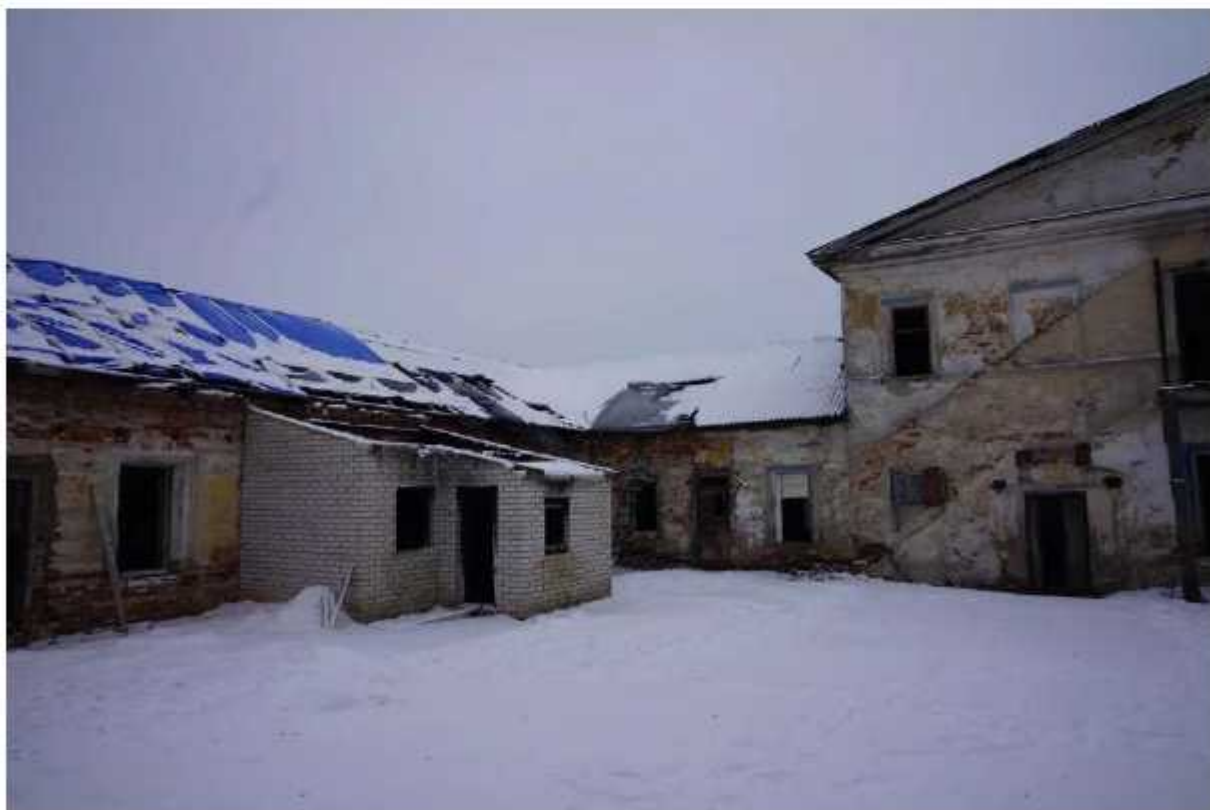
Фото 29. Фрагмент северо-западной стороны фасада восточного крыла. Общее состояние.

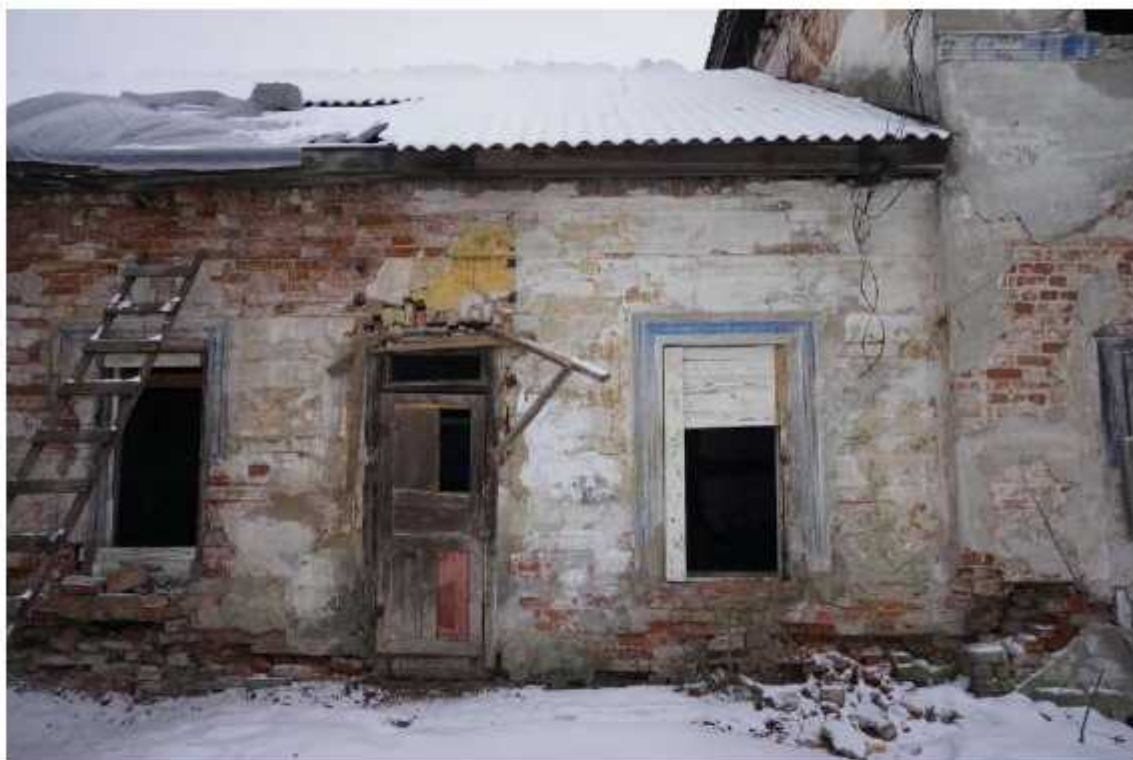
Фото 30. Фрагмент северного фасада. Наблюдаются разрушения штукатурного и окрасочного слоев, обнажение и деструкция кирпичной кладки, утрата декора, разрушения оконных и дверного заполнений, отсутствие отмостки, локальная утрата кровельного покрытия.

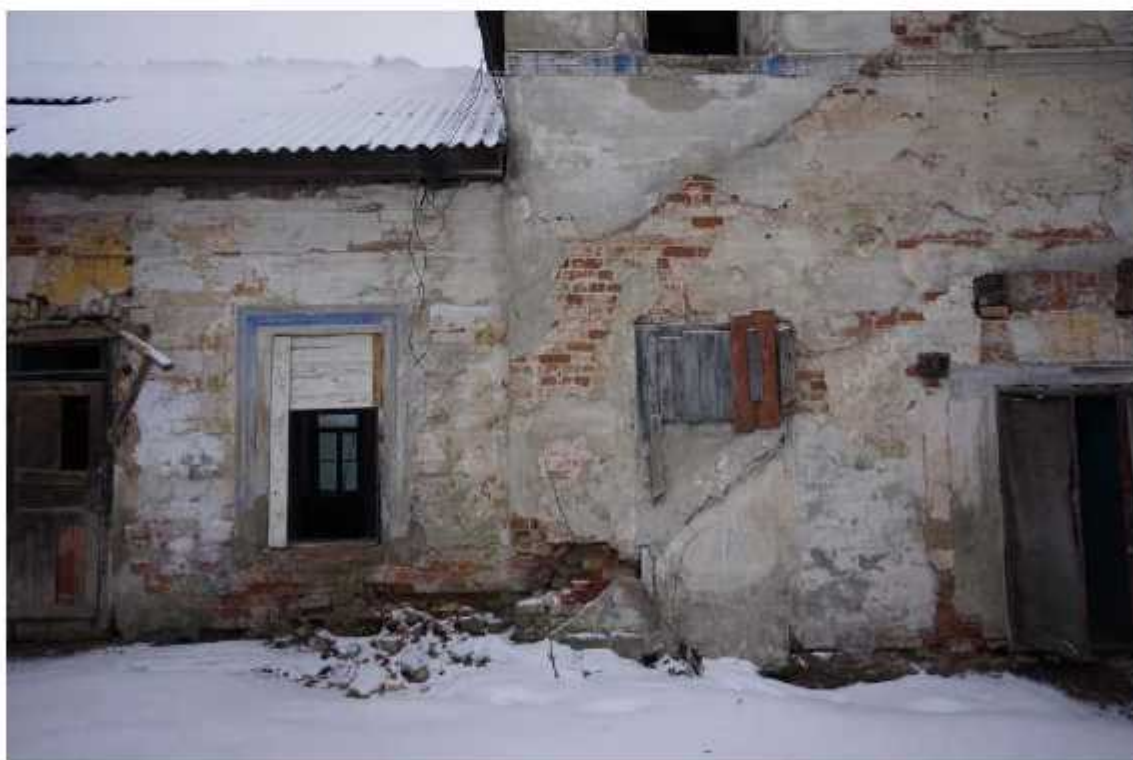
Фото 31. Фрагмент северного фасада. Наблюдаются разрушения штукатурного и окрасочного слоев, обнажение и деструкция, разрушение кирпичной кладки, утрата декора, утраты, деформация оконных и дверного заполнений, отсутствие отмостки, следы поздних ремонтов.

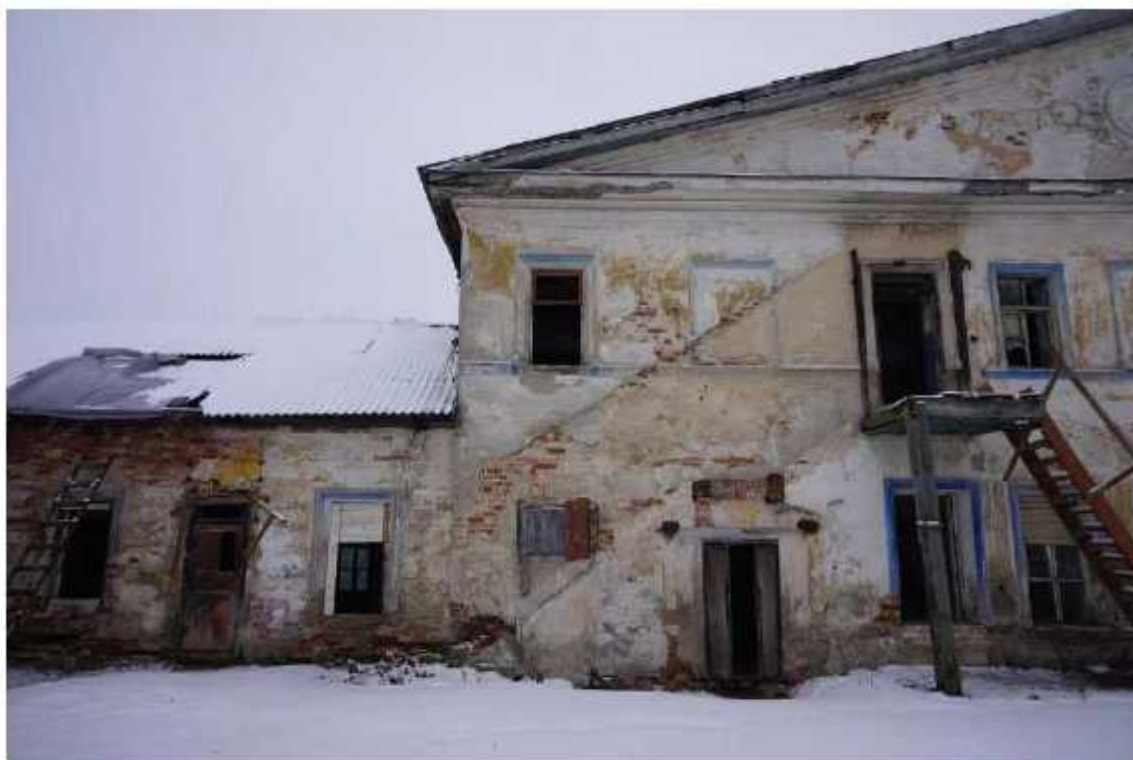
Фото 32. Фрагмент северного фасада. Наблюдаются разрушения штукатурного и окрасочного слоев, обнажение и деструкция кирпичной кладки, утрата декора, разрушения оконных и дверного заполнений, отсутствие отмостки. Видны следы поздних ремонтов со времен перепланировки здания.

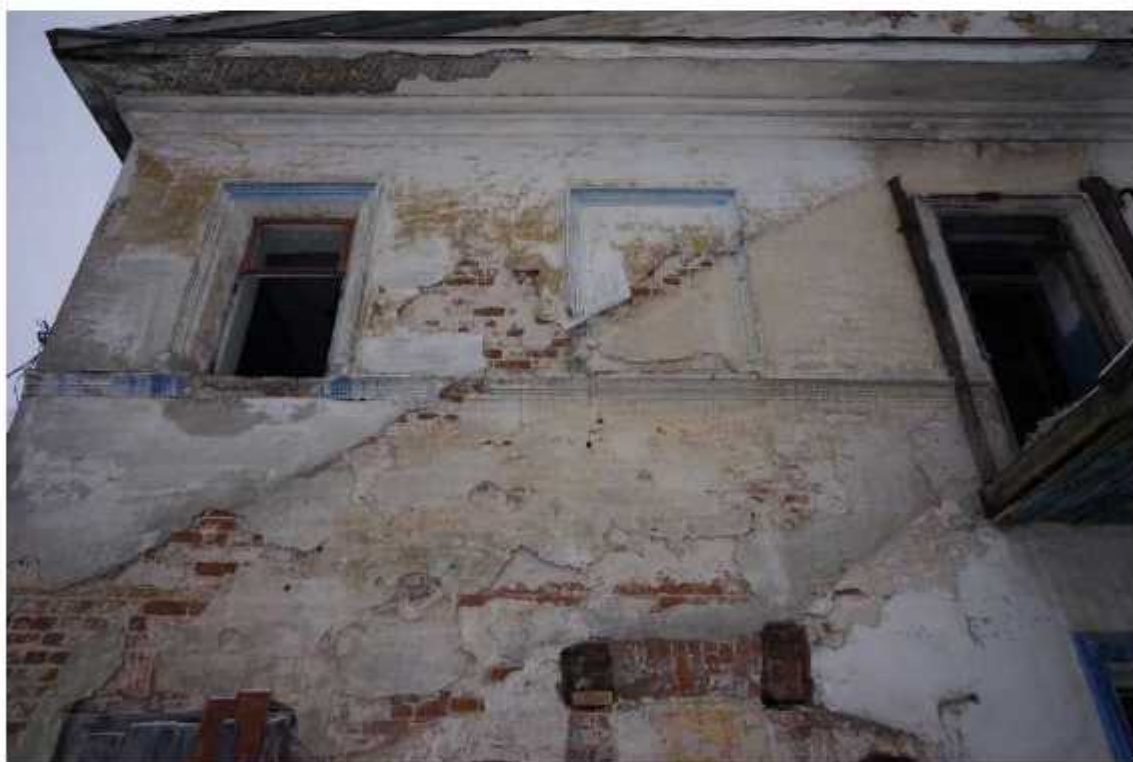
Фото 33. Фрагмент северного фасада. Наблюдаются разрушения штукатурного и окрасочного слоев, обнажение и деструкция кирпичной кладки, утрата декора, следы утраченной лестницы.

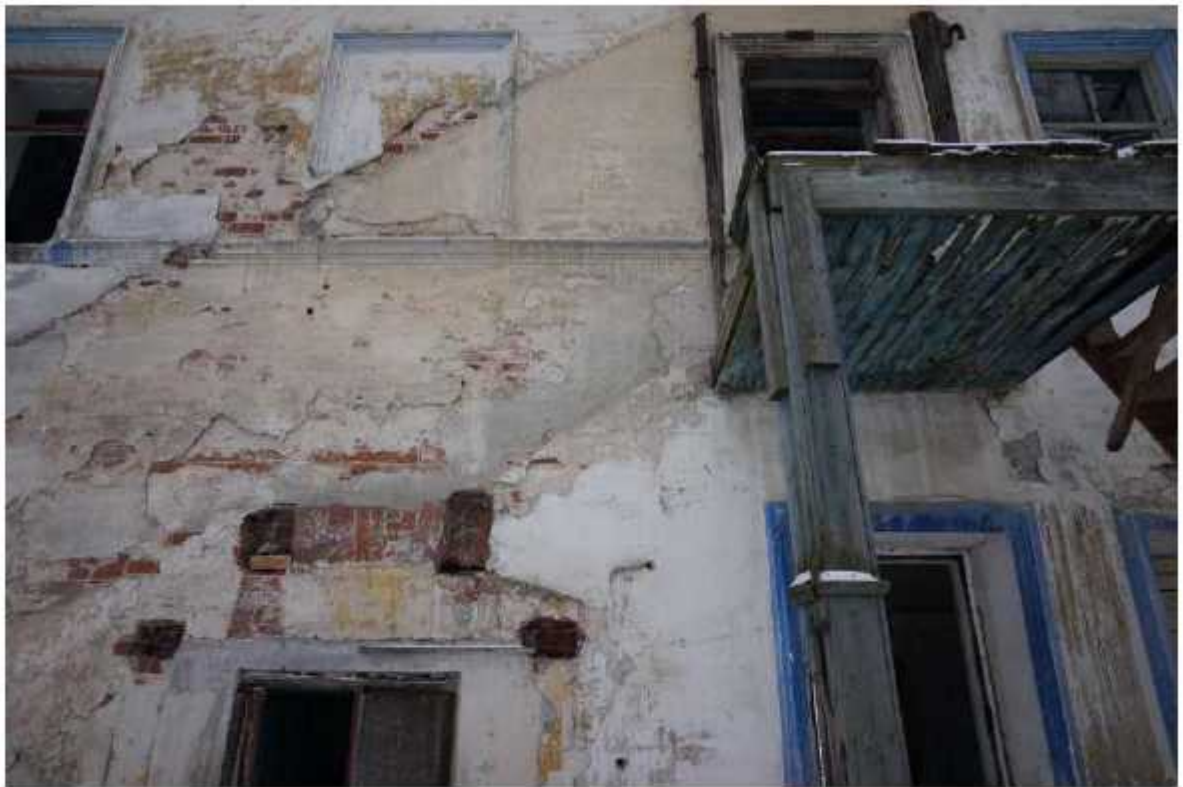
Фото 34. Фрагмент северного фасада. Наблюдаются разрушения штукатурного и окрасочного слоев, обнажение и деструкция кирпичной кладки, утрата декора, следы утраченной лестницы.

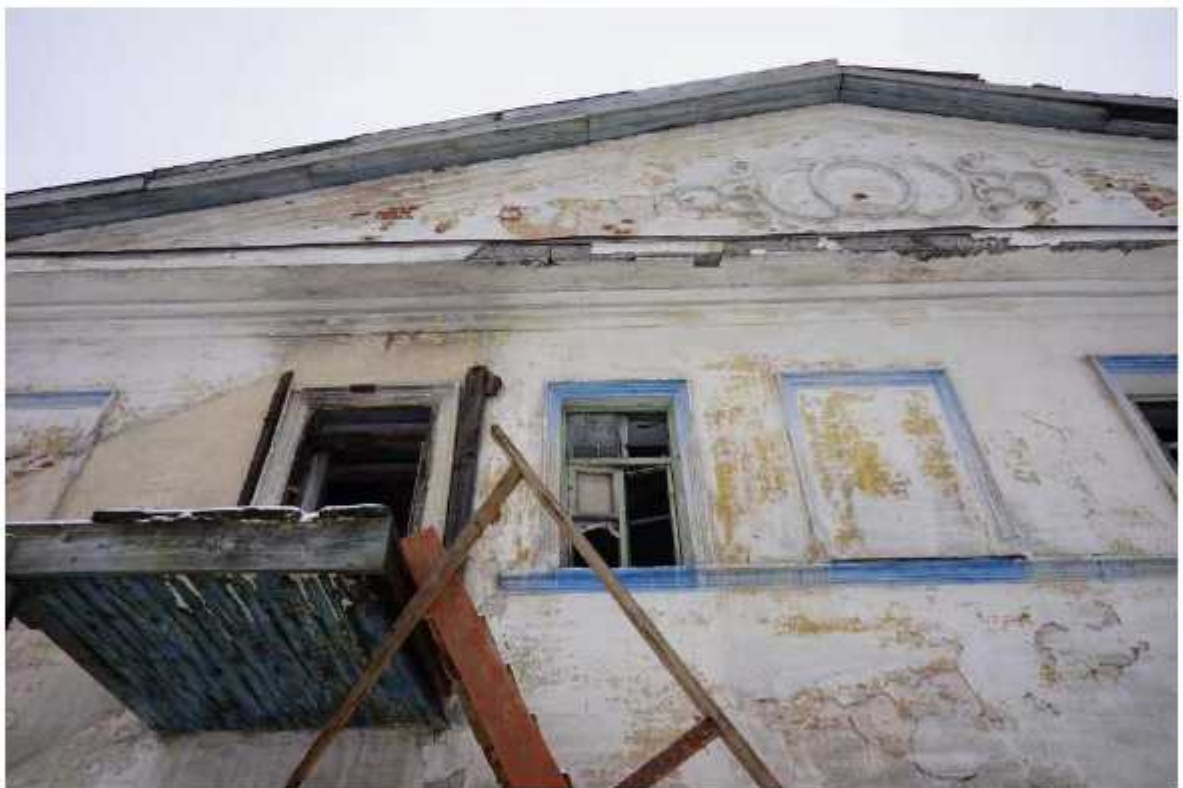
Фото 35. Фрагмент северного фасада. Наблюдаются разрушения штукатурного и окрасочного слоев, обнажение и деструкция кирпичной кладки, утрата декора.

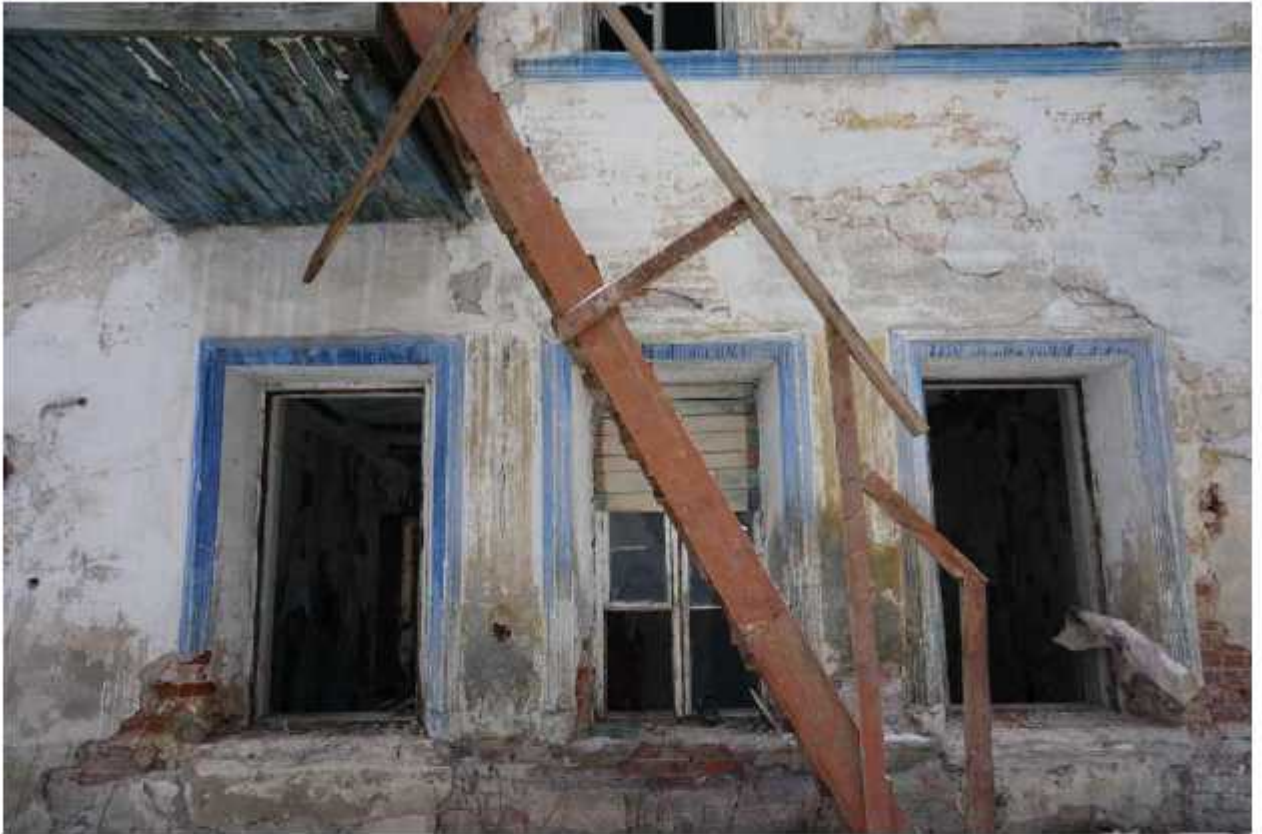
Фото 36. Фрагмент северного фасада. Наблюдаются расслоение и утраты штукатурного и окрасочного слоев, обнажение и деструкция кирпичной кладки, локальные утраты оконных проемов, декора.

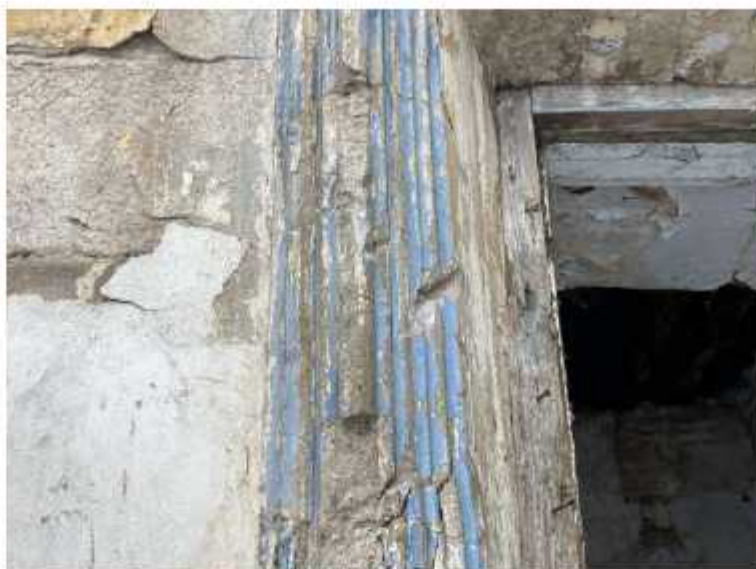
Фото 38. Фрагмент северного фасада. Наблюдаются разрушения штукатурного и окрасочного слоев, разрушения наличника и отсутствие оконного заполнения.

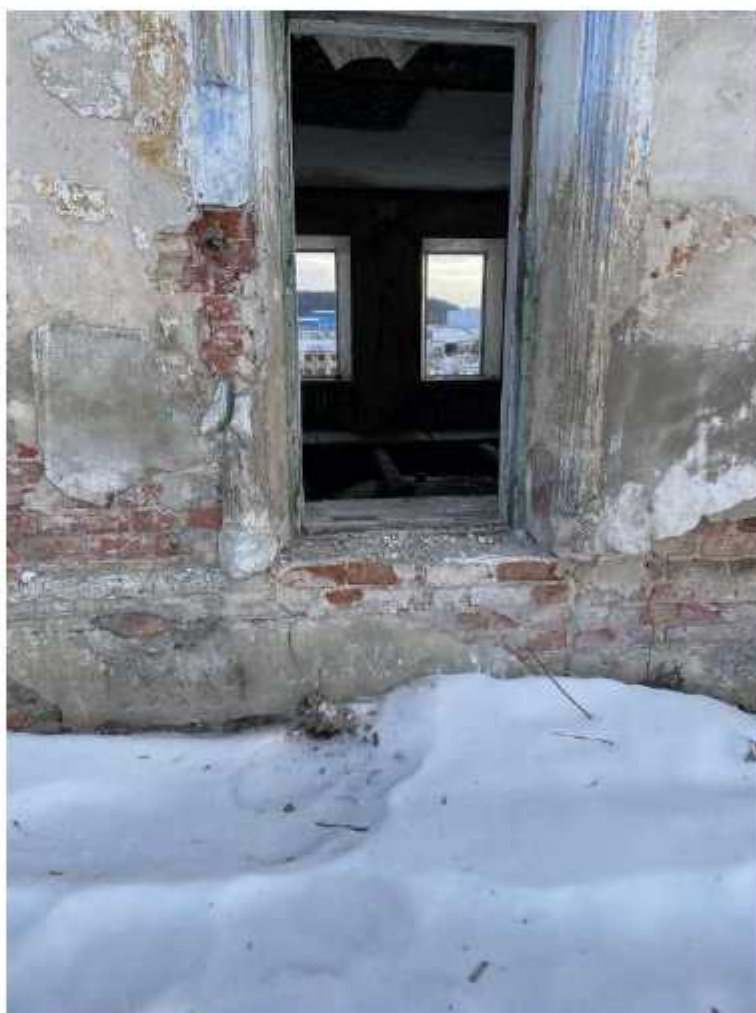
Фото 39. Фрагмент северного фасада. Наблюдаются разрушения штукатурного и окрасочного слоев, обнажение и деструкция кирпичной кладки, разрушения наличника и отсутствие оконного заполнения.

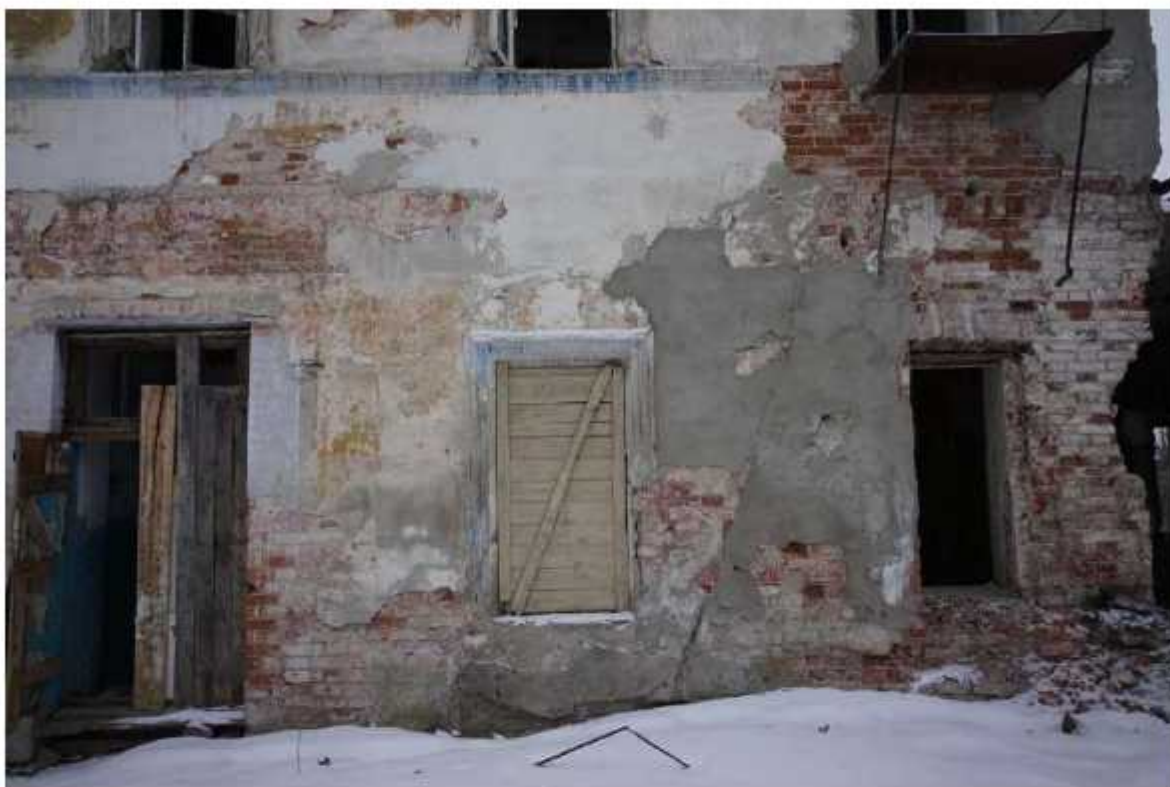
Фото 40. Фрагмент северного фасада. Наблюдаются разрушения штукатурного и окрасочного слоев, обнажение и деструкция кирпичной кладки, утраты декора, отсутствие отмостки здания.

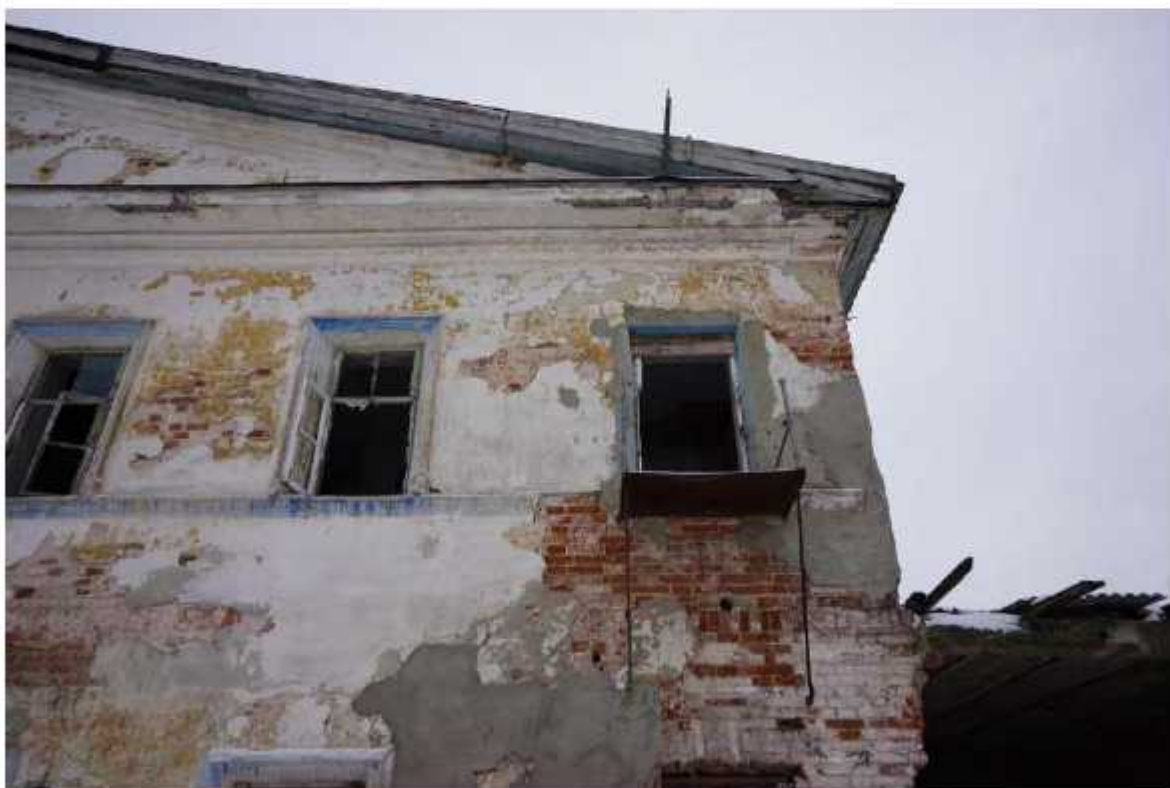
Фото 41. Фрагмент северного фасада. Наблюдаются разрушения штукатурного и окрасочного слоев, обнажение и деструкция кирпичной кладки, утраты декора, отсутствие отмостки здания.

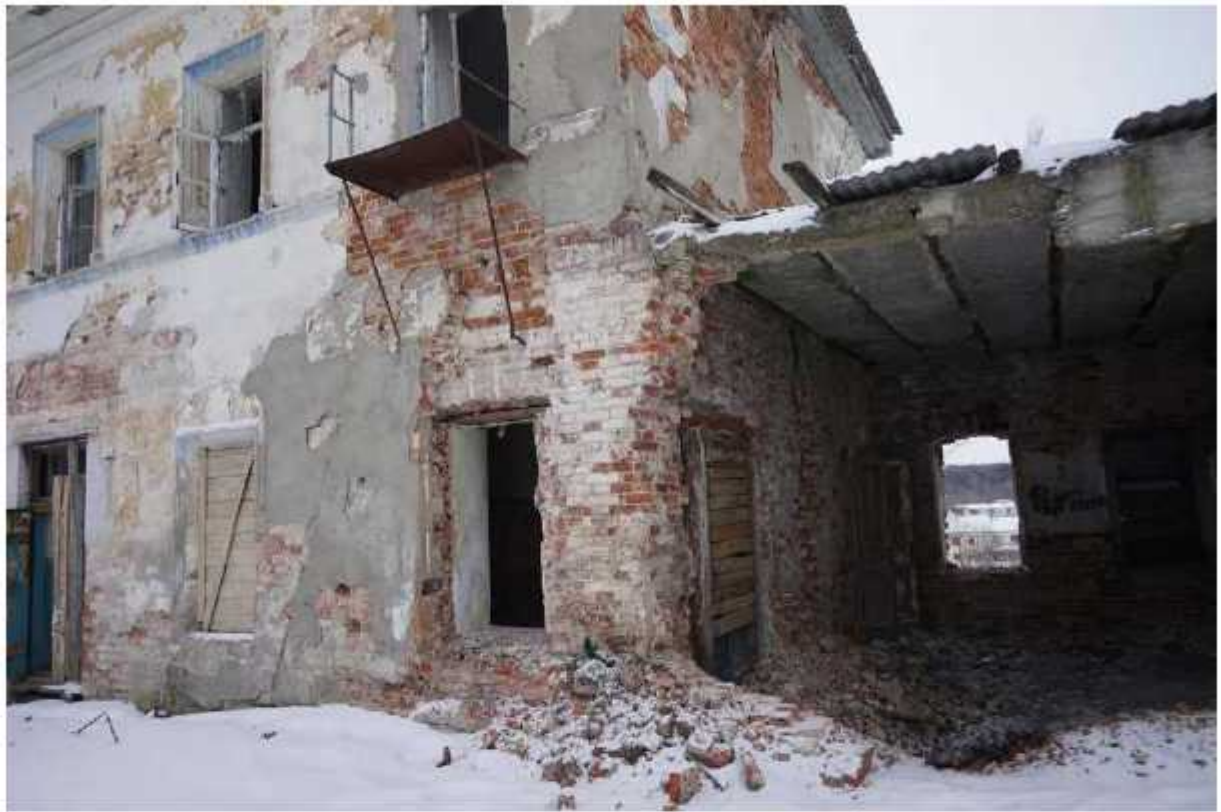
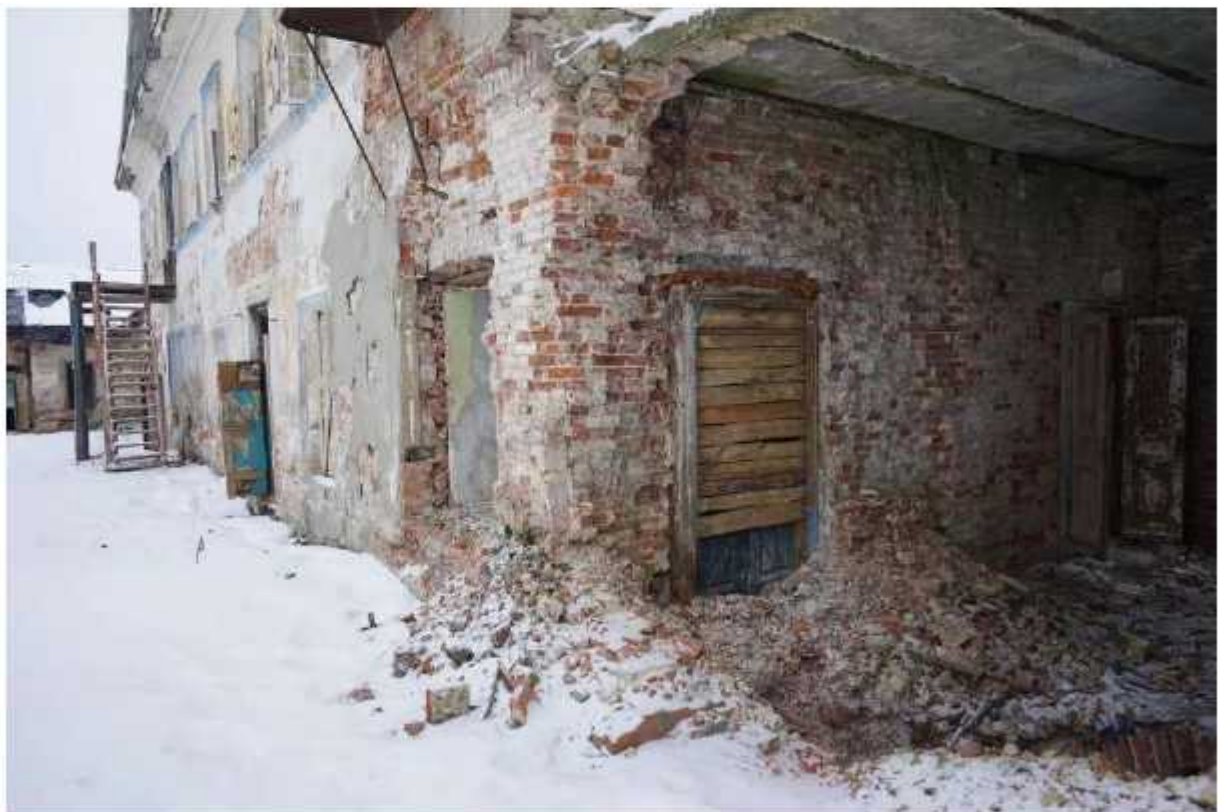
Фото 42, 43. Фрагмент северного фасада. Наблюдаются разрушения штукатурного и окрасочного слоев, обрушение наружной стены пристройки, обнажение и деструкция кирпичной кладки, утраты декора, разрушение кровельного покрытия, отсутствие отмостки здания.

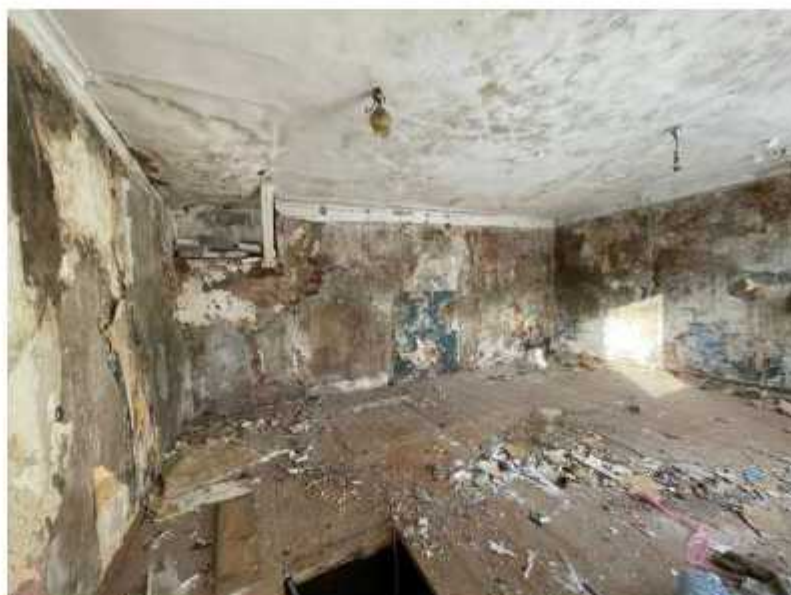
Фото 44. Помещение цокольного этажа главного объема. Наблюдаются утраты отделочного слоя поверхностей, отслоение штукатурного слоя, следы замокания, очаги биопоражений, многочисленные трещины, локальные деформации, прогибы деревянного перекрытия. Обнажение и деструкция кирпичной кладки. Разрушение декора.

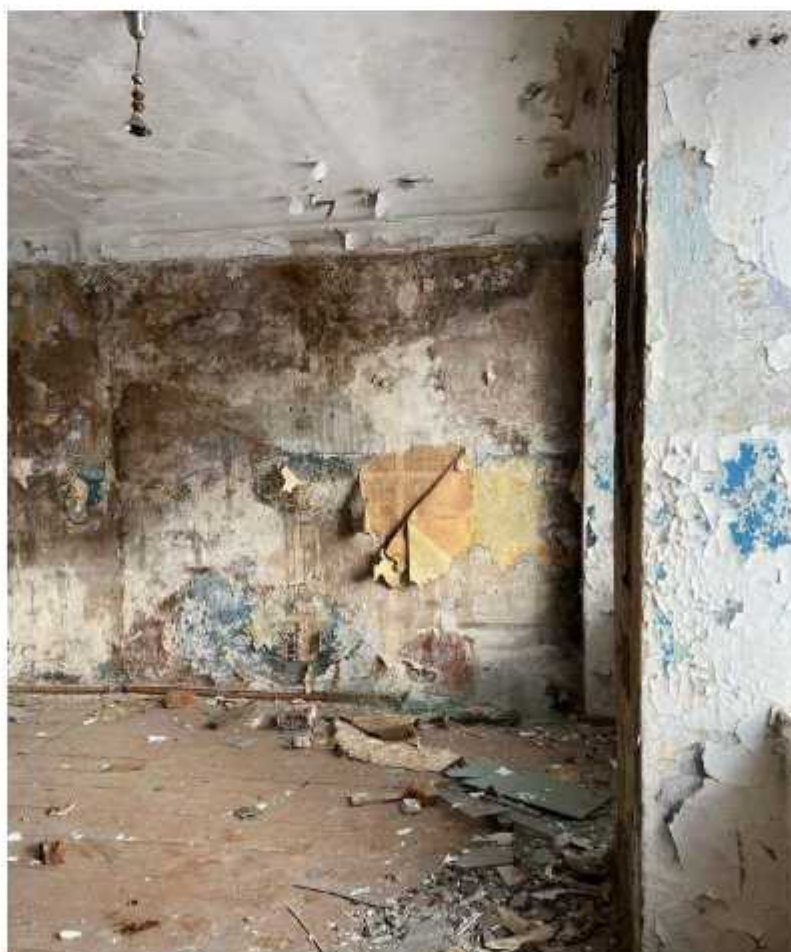
Фото 45. Помещение цокольного этажа главного объема. Наблюдаются утраты отделочного слоя поверхностей, отслоение штукатурного слоя, следы замокания, очаги биопоражений, многочисленные трещины, локальные деформации, прогибы деревянного перекрытия.

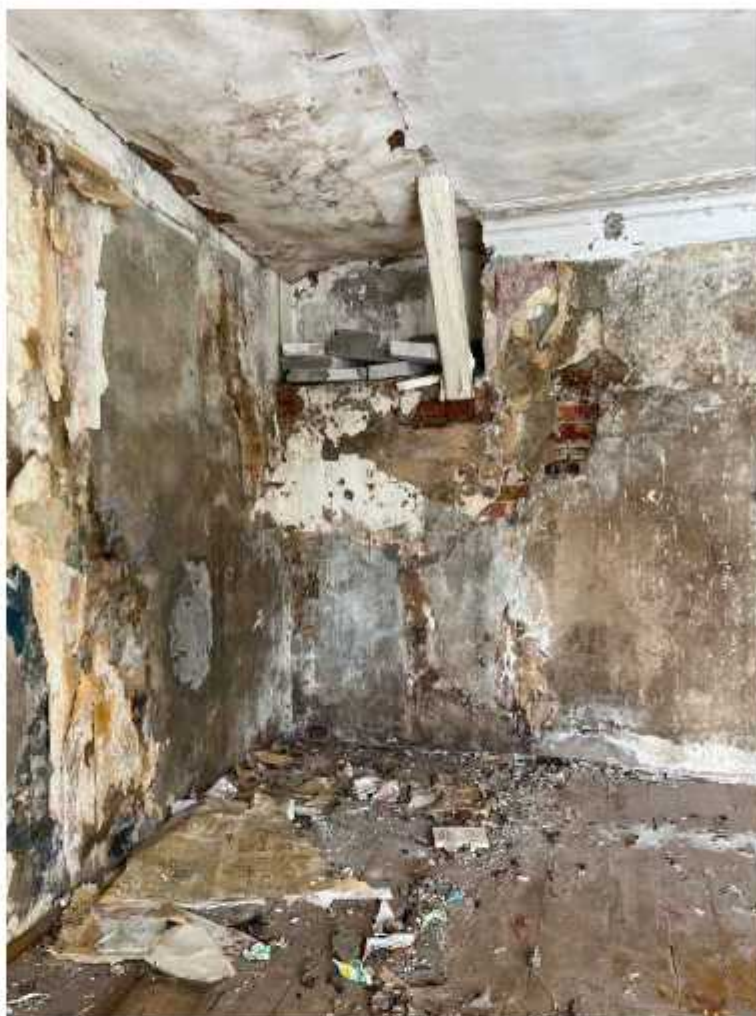
Фото 46. Помещение цокольного этажа главного объема. Наблюдаются утраты отделочного слоя поверхностей, отслоение штукатурного слоя, следы замокания, очаги биопоражений поверхностей. Обнажение и деструкция кирпичной кладки. Разрушение декора.

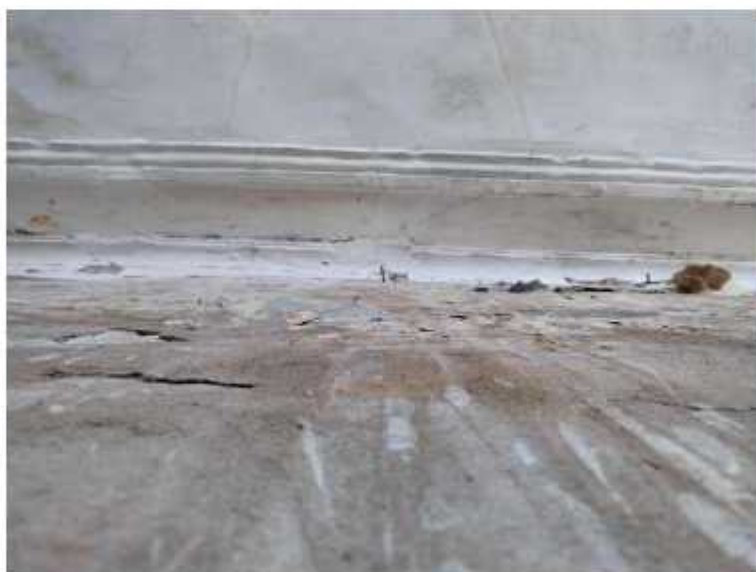
Фото 47. Помещение цокольного этажа главного объема. Наблюдаются утраты отделочного слоя поверхностей, отслоение штукатурного слоя, многочисленные трещины, следы замокания, очаги биопоражений.

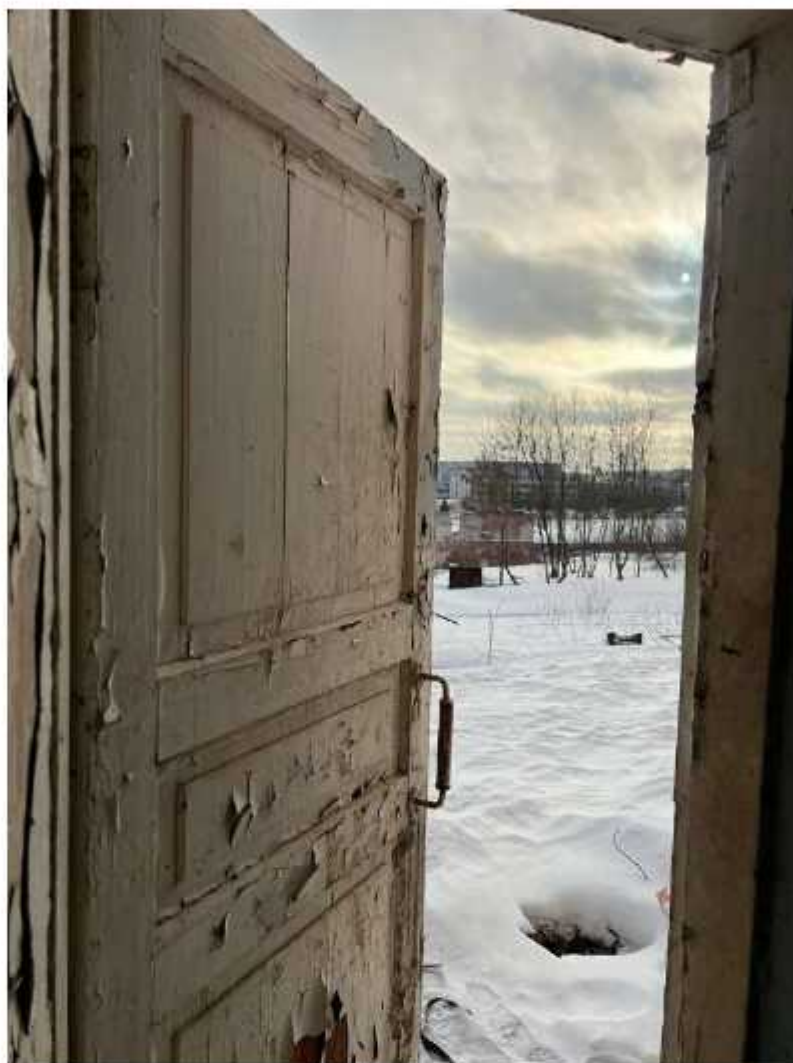
Фото 48. Помещение цокольного этажа главного объема. Фрагмент сохранившегося дверного заполнения.

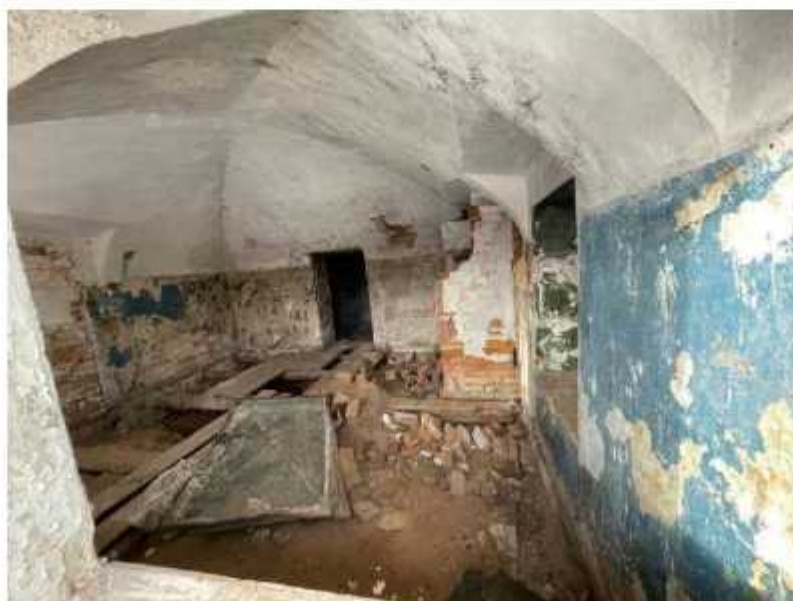
Фото 49. Помещение цокольного этажа восточного крыла. Наблюдаются утраты отделочного и штукатурного слоев, обнажение и деструкция кирпичной кладки, утрата деревянного пола, дверных заполнений, скопление мусора.

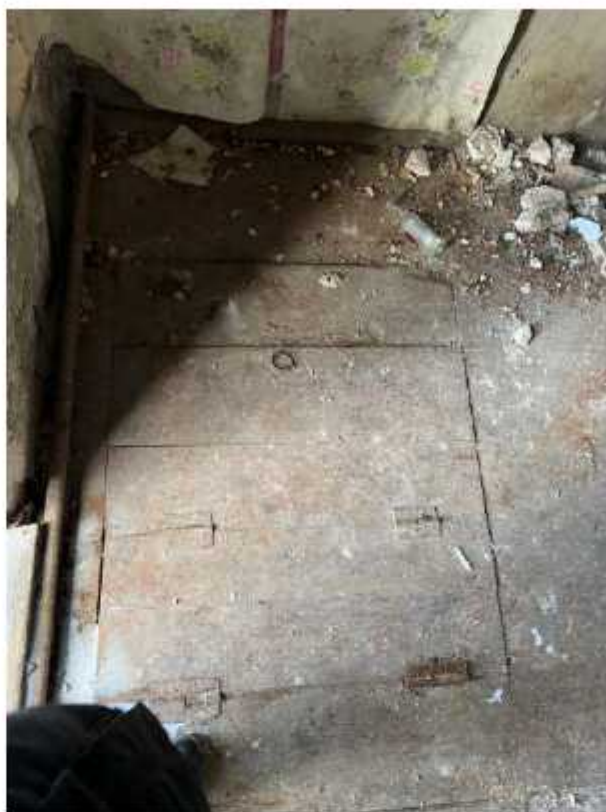
Фото 50. Помещение первого этажа восточного крыла. Наблюдаются потери цветового облика, локальная деформация, прогибы и следы замочаний деревянного пола. Разрушения отделочного слоя стен.

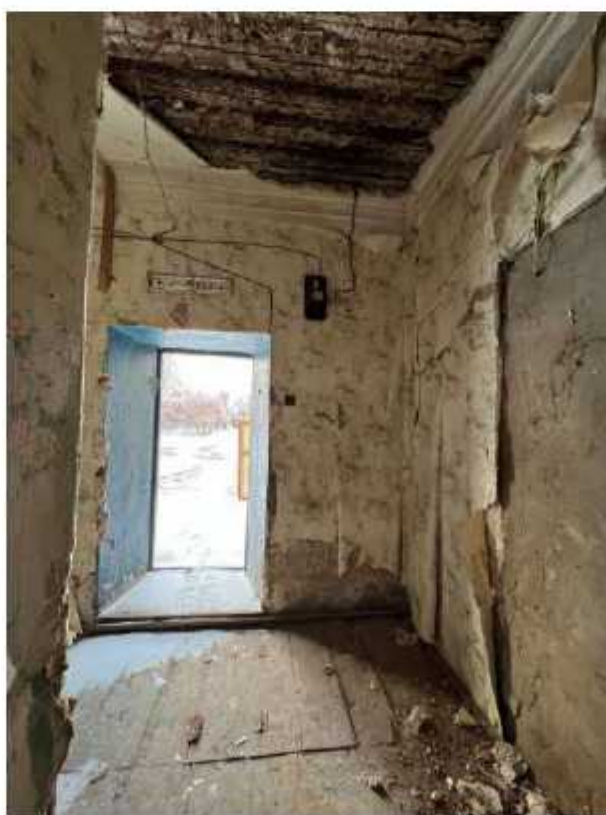
Фото 51. Помещение первого этажа восточного крыла. Наблюдаются утраты отделочного и обрушения штукатурного слоев поверхности стен и потолка, отсутствие дверного заполнения, следы замочания, очаги биопоражений. Рассыхание перекрытия (потолка).

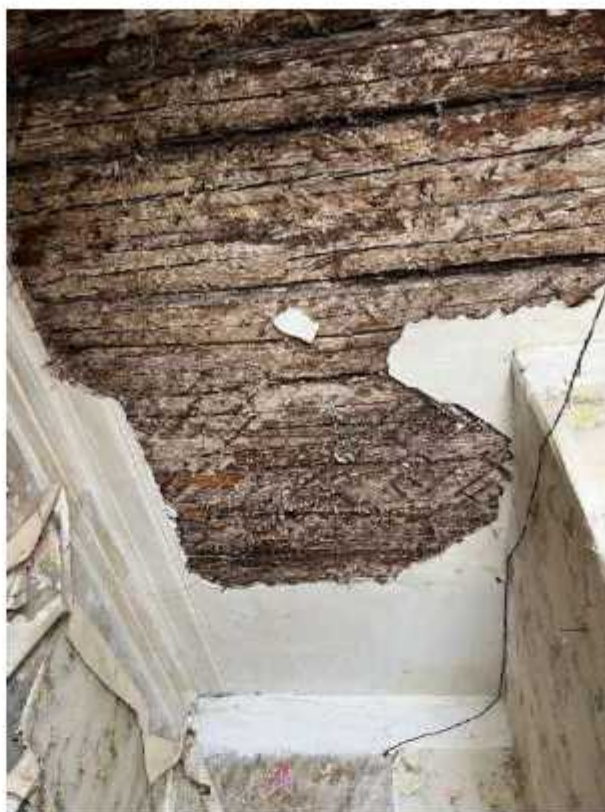
Фото 52. Помещение первого этажа восточного крыла. Наблюдаются обрушения отделочного и штукатурного слоев, следы биопоражений, трещины и рассыхания деревянных поверхностей.

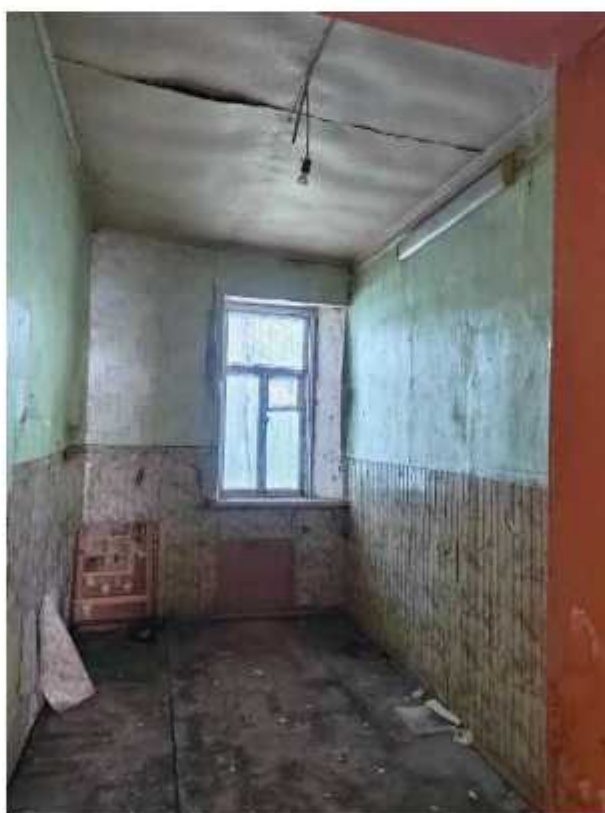
Фото 53. Помещение первого этажа восточного крыла. Наблюдается отслоение и деформация отделочного слоя потолка, следы замочания и биопоражений покрытия пола, потеря цветового облика, загрязнения и отслоения отделки стен.

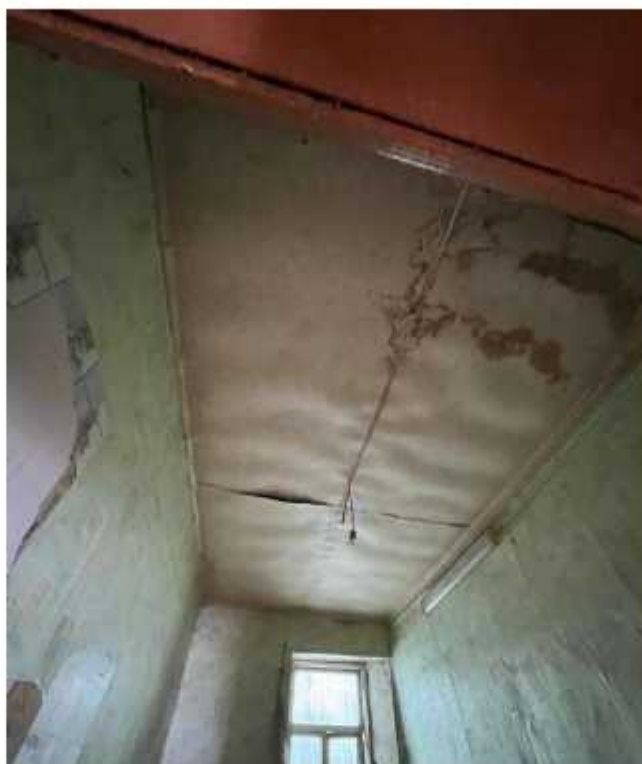
Фото 54. Помещение первого этажа восточного крыла. Наблюдается отслоение и деформация отделочного слоя потолка, следы замочания и биопоражений, потеря цветового облика, загрязнения и отслоения отделки стен.

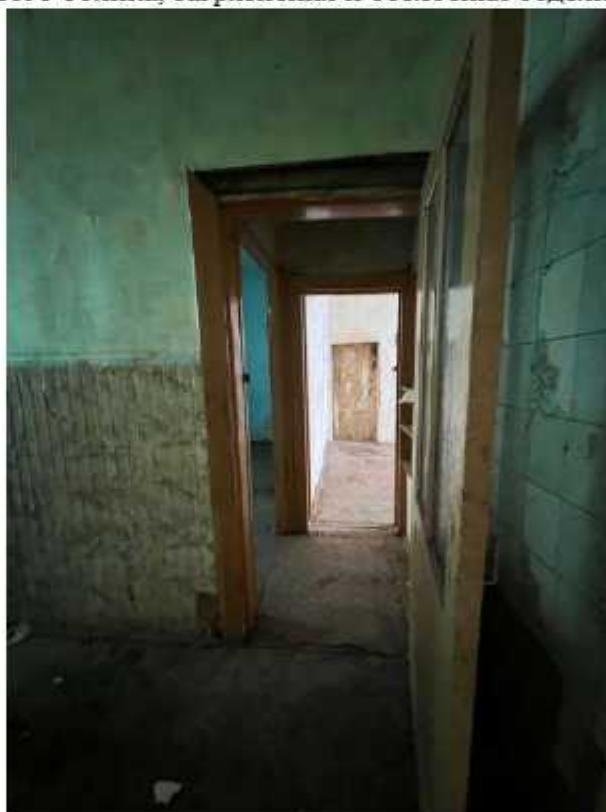
Фото 55. Помещение первого этажа восточного крыла. Наблюдается следы загрязнения, биопоражений поверхностей, локальные деформации покрытия пола.

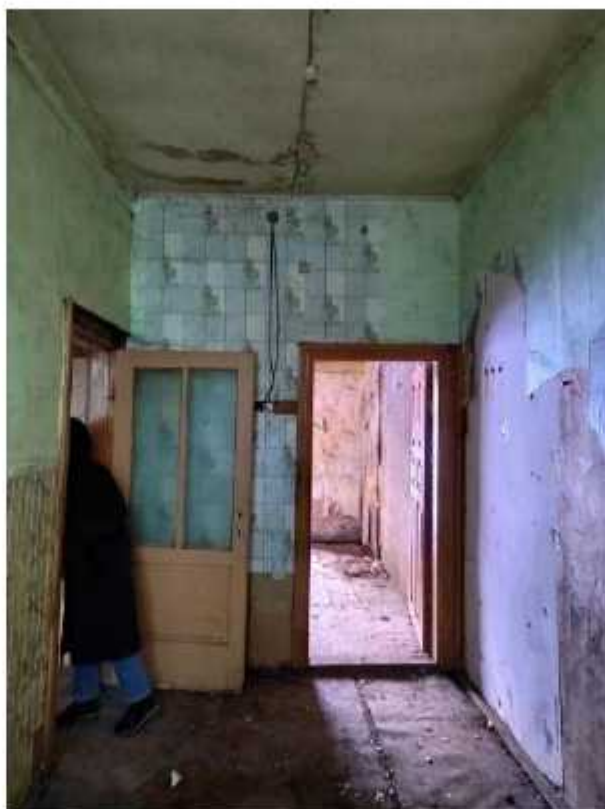
Фото 56. Помещение первого этажа восточного крыла. Наблюдается отслоение и деформация отделочного слоя потолка, следы замокания и биопоражений. Утраты отделочного слоя стен и полов, локальные прогибы деревянного пола.

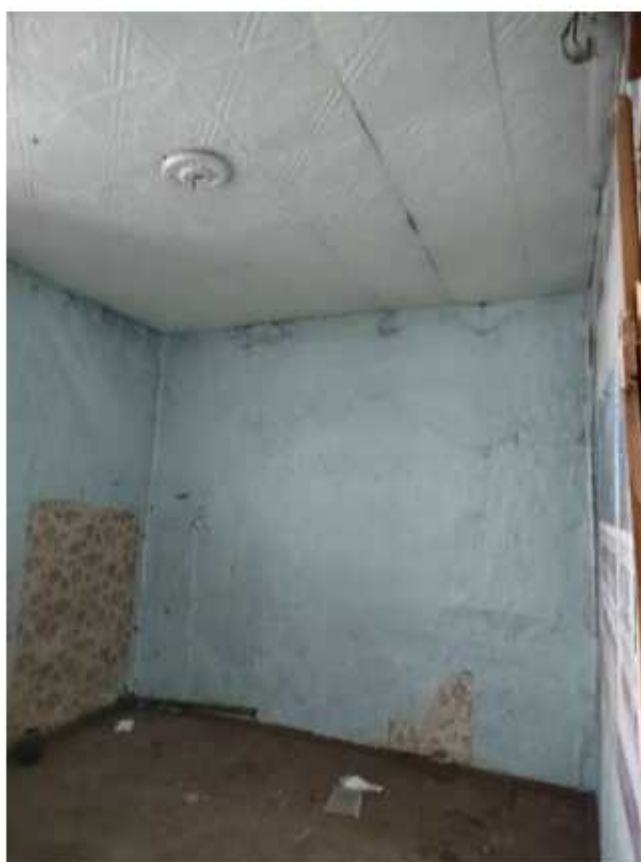
Фото 57. Помещение первого этажа восточного крыла. Наблюдаются трещины, локальные утраты отделочного слоя стен и следы загрязнения, деформации покрытий пола и потолка.

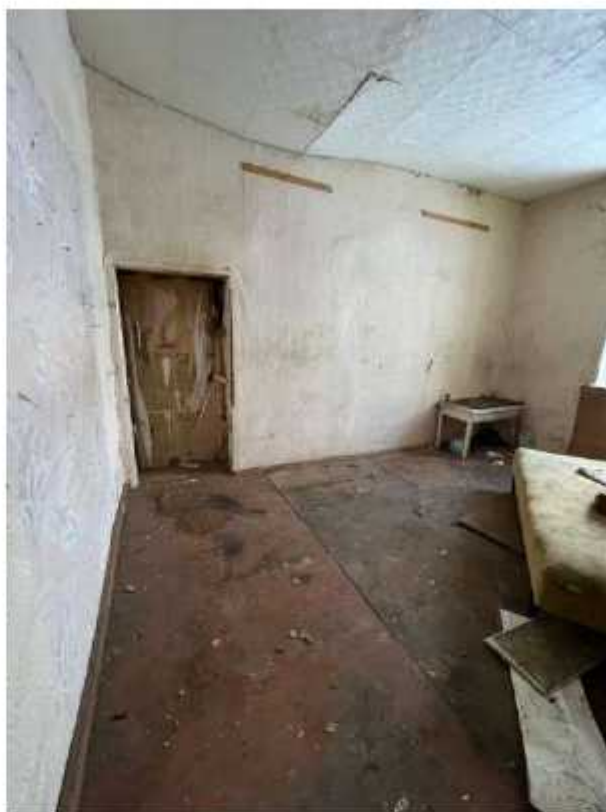
Фото 58. Помещение первого этажа восточного крыла. Наблюдаются провисания потолка, следы замокания и биопоражений, провисания покрытия пола. Разрушение и загрязнения отделочного слоя поверхности стен.

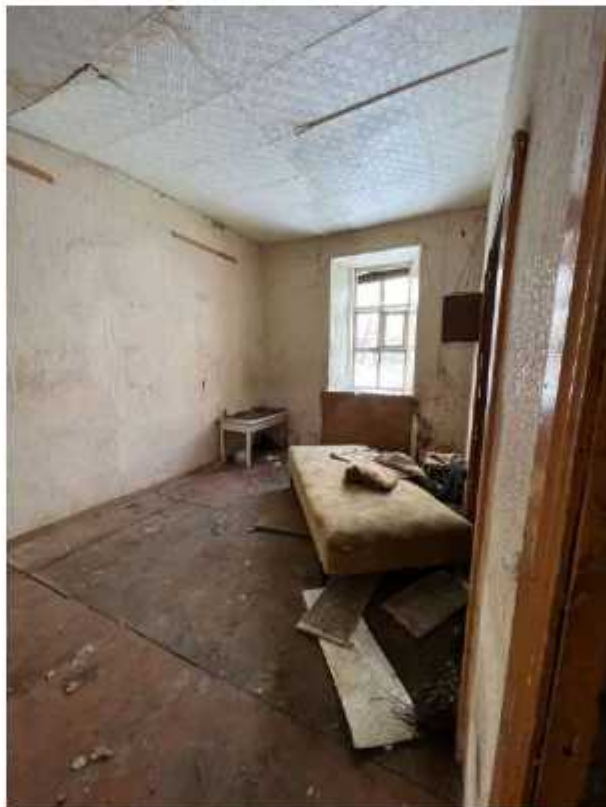
Фото 59. Помещение первого этажа восточного крыла. Наблюдаются провисания потолка, следы замокания и биопоражений, провисания покрытия пола. Разрушение и загрязнения отделочного слоя поверхности стен.
