Научно-проектная документация на проведение работ
по сохранению объекта культурного наследия местного (муниципального) значения
«Дом П.Г. Щепочкина, В.Д. Мещеринова, руб. XVIII-XIX вв., 1840-е гг.»,
расположенного по адресу: Калужская область, Дзержинский район,
г. Кондрово, ул. Комсомольская, д. 7
(реставрация и приспособление для современного использования)

Раздел I. Предварительные работы
Том 1. Исходно-разрешительная документация
Шифр П-99-2022-ИРД
Том 2. Предварительные исследования
Шифр П-99-2022-ПР

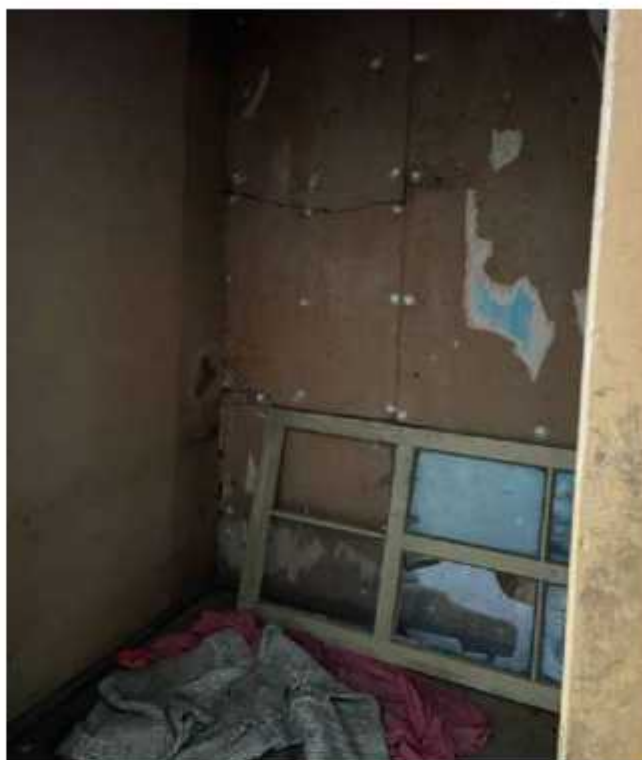
Фото 60. Помещение первого этажа восточного крыла. Наблюдаются утрата отделочного слоя стен и следы загрязнения.

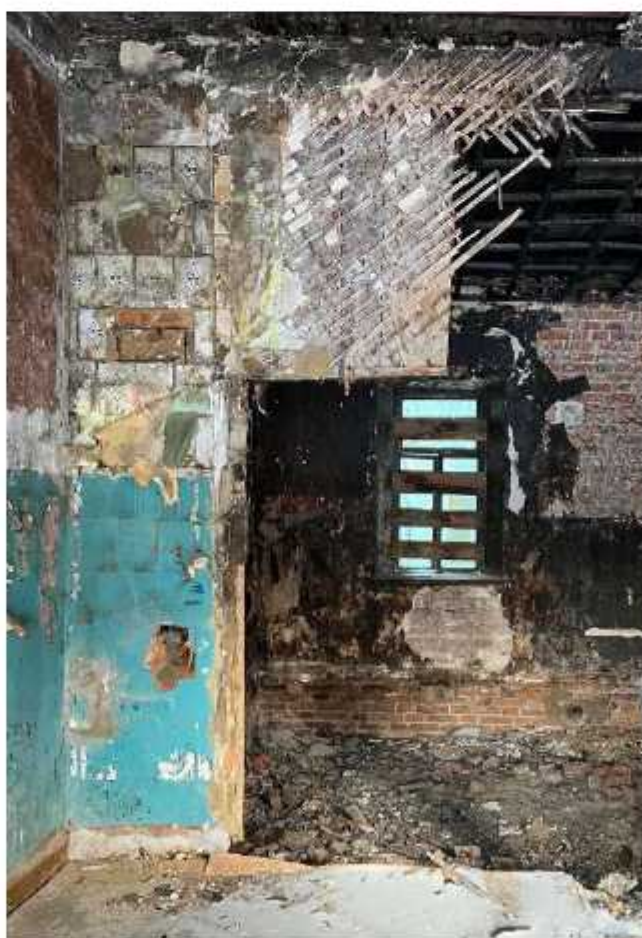
Фото 61. Помещение первого этажа восточного крыла. Наблюдаются следы разрушений от пожара, утрата отделочного и штукатурного слоев, разрушение перегородки.

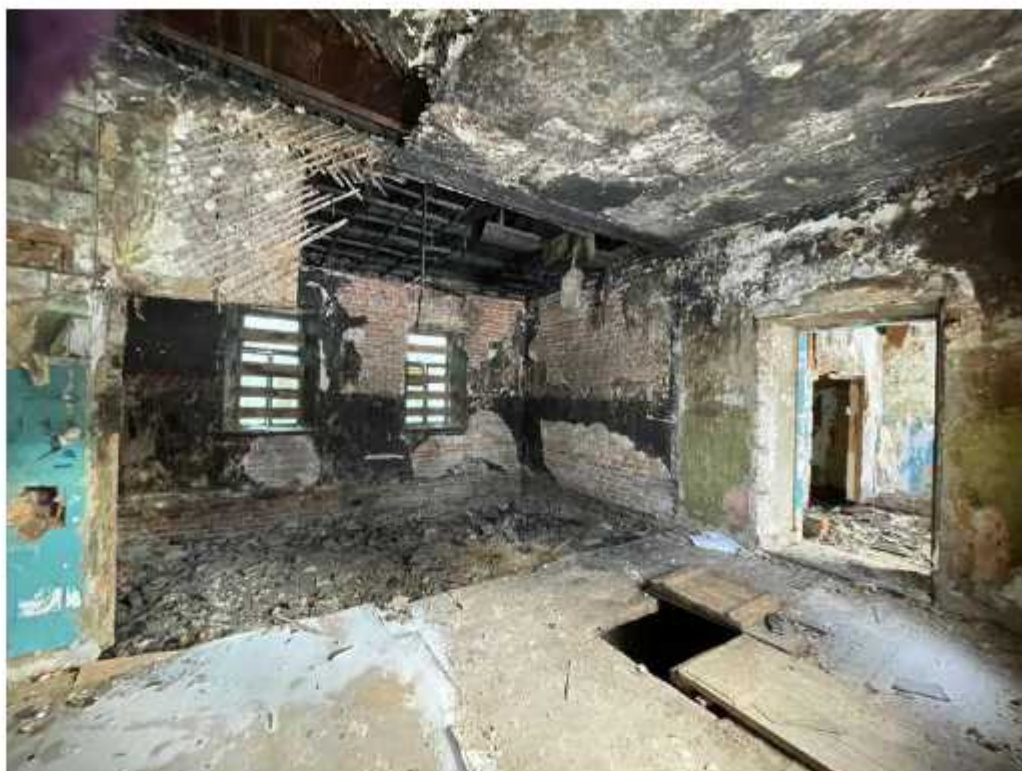
Фото 62. Помещение первого этажа восточного крыла. Наблюдаются следы разрушений от пожара, утрата отделочного и штукатурного слоев, разрушение перегородки, оголение кирпичной кладки, разрушения пола, отсутствие дверных заполнений.

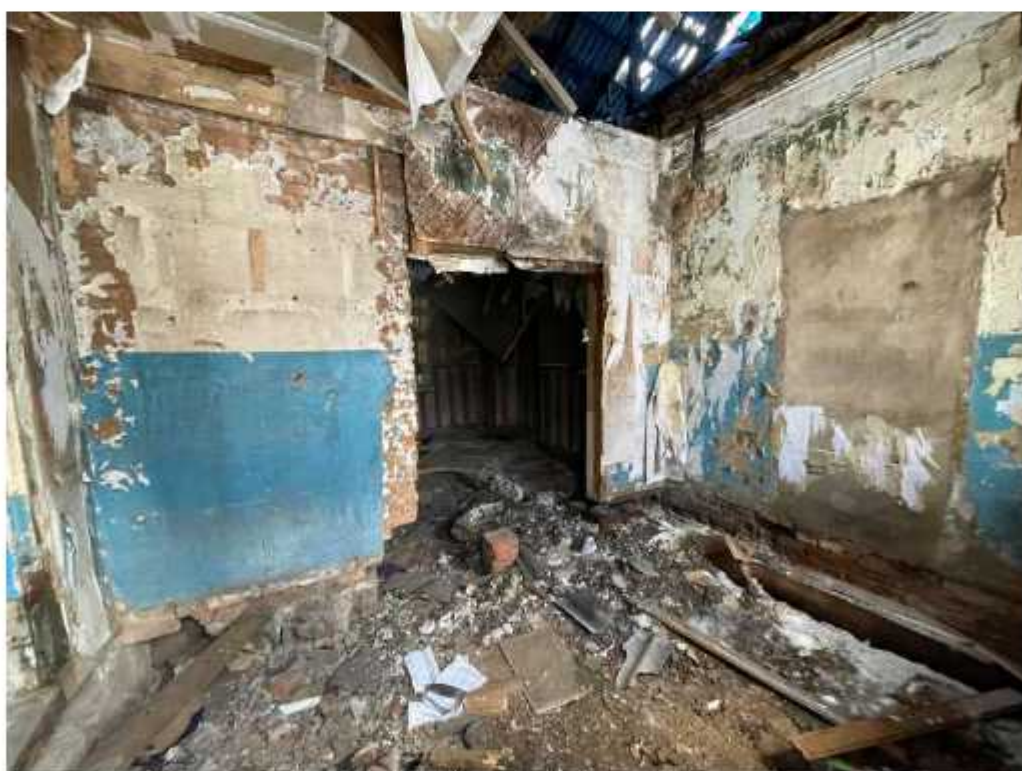
Фото 63. Помещение первого этажа восточного крыла. Наблюдаются следы разрушений от пожара, локальные утраты отделочных и штукатурного слоев, обнажение кирпичной кладки, разрушения деревянного пола, отсутствие дверных заполнений, многочисленные загрязнения. Наблюдаются утраты подкровельных конструкций.

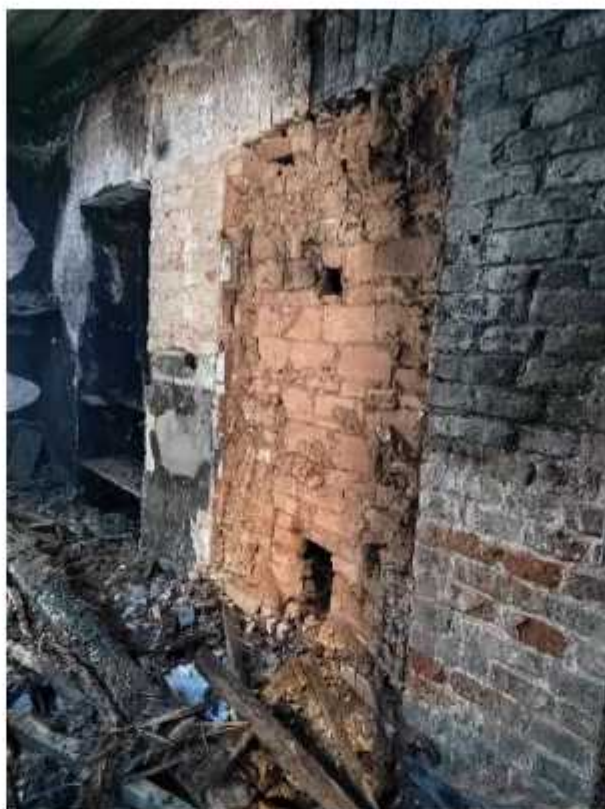
Фото 64. Помещение первого этажа восточного крыла. Наблюдается деструкция кирпичной кладки, следы от пожара, разрушение балок перекрытия, скопление мусора.

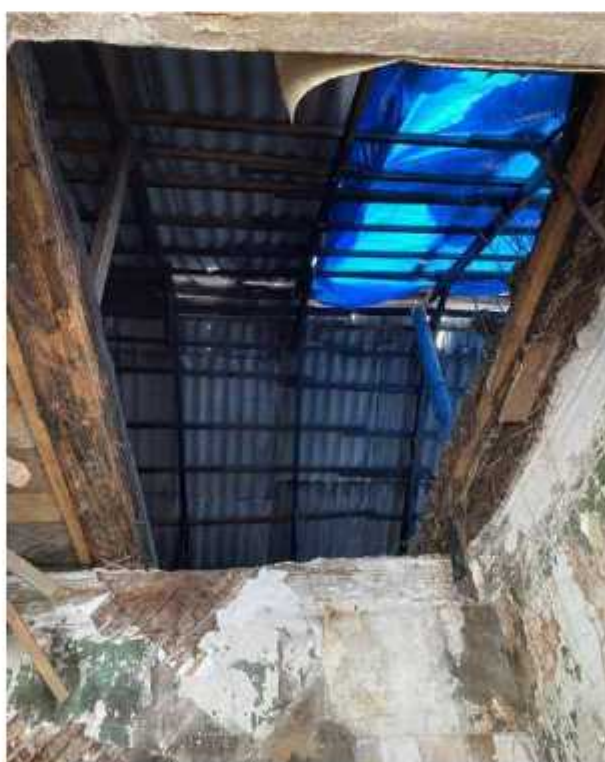
Фото 65. Помещение первого этажа восточного крыла. Наблюдаются обрушение чердачного перекрытия, утраты стропильной системы, обрешетки и кровельного покрытия, утраты отделочного и штукатурного слоев, следы загрязнения.

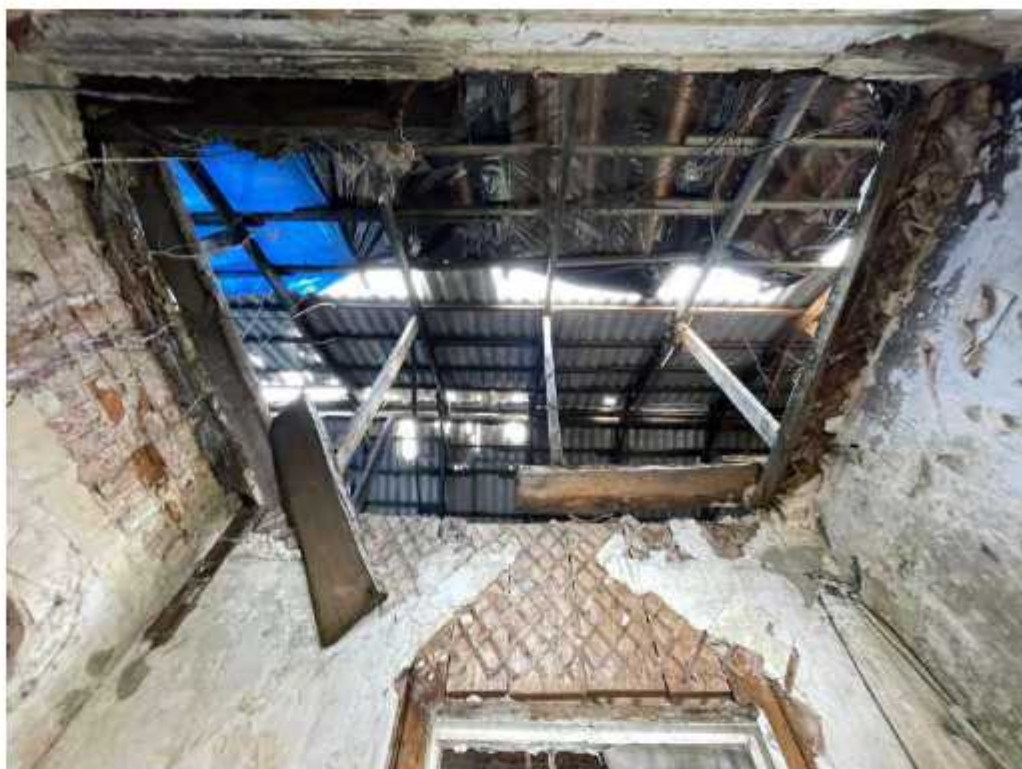
Фото 66. Помещение первого этажа восточного крыла. Наблюдаются обрушение чердачного перекрытия, утраты стропильной системы, обрешетки и кровельного покрытия, утраты отделочного и штукатурного слоев, следы загрязнения.

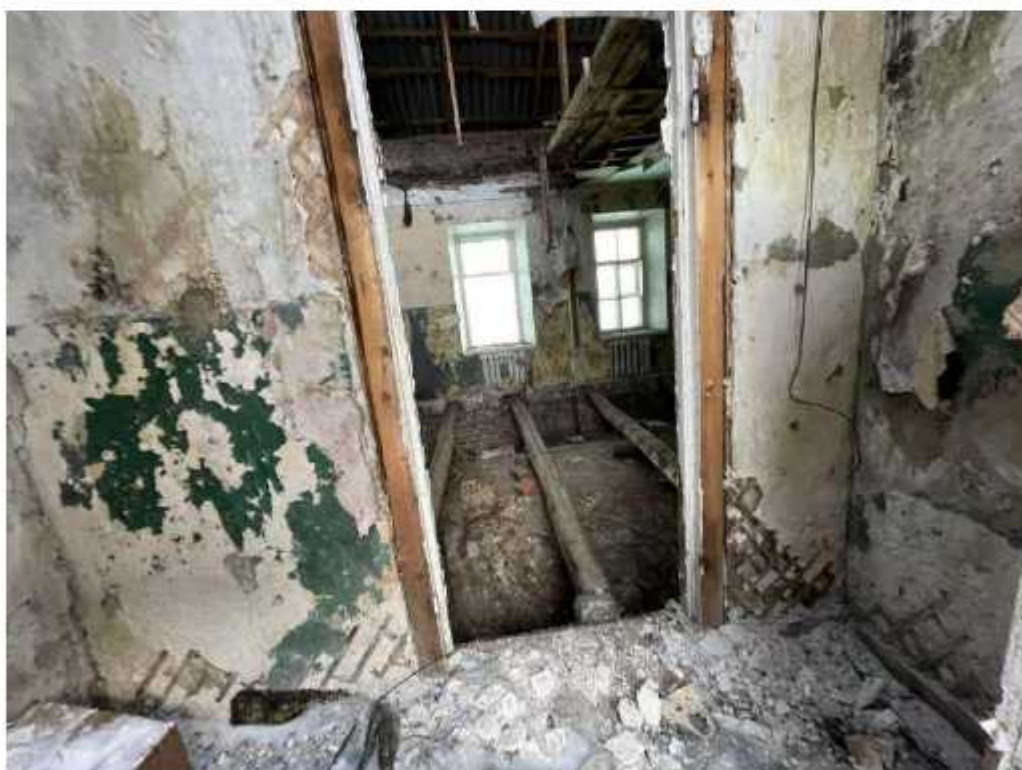
Фото 67. Помещение первого этажа восточного крыла. Наблюдаются потери, отслоения отделочного и штукатурного слоев, разрушения деревянного перекрытия, следы загрязнений и биопоражений.

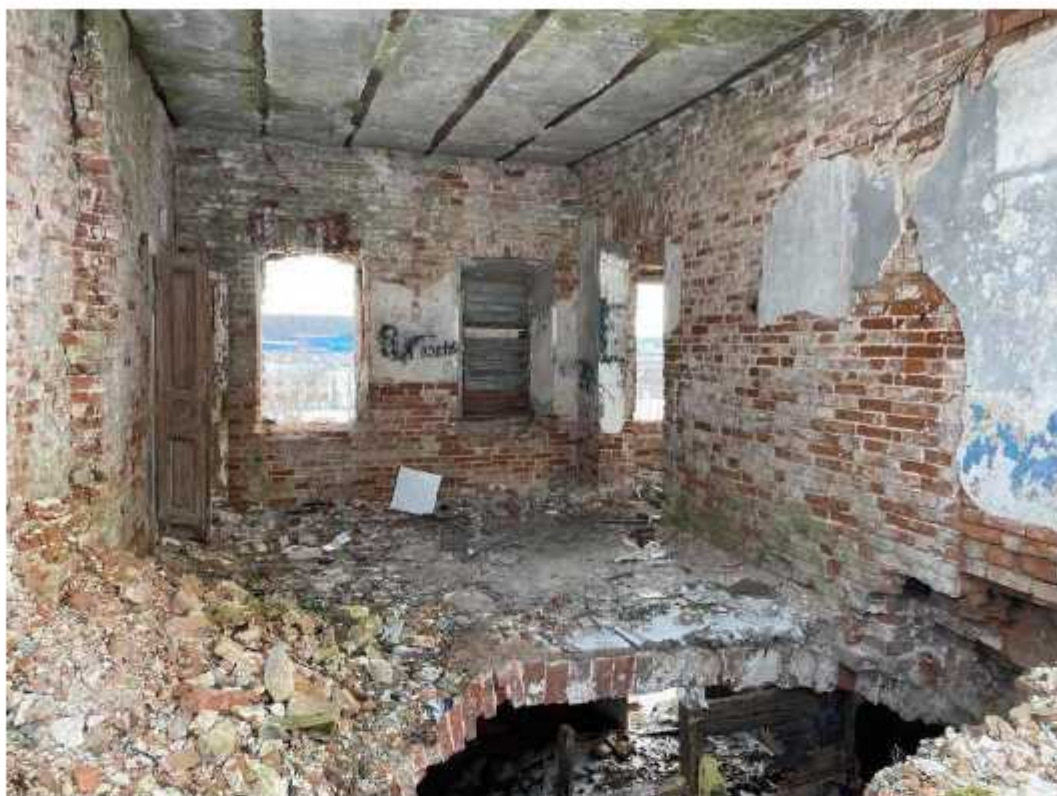
Фото 68. Помещение первого этажа западного крыла. Наблюдаются утраты отделочного и штукатурного слоев, обрушение кирпичного свода, оголение и деструкция кирпичной кладки, отсутствие оконных заполнений.

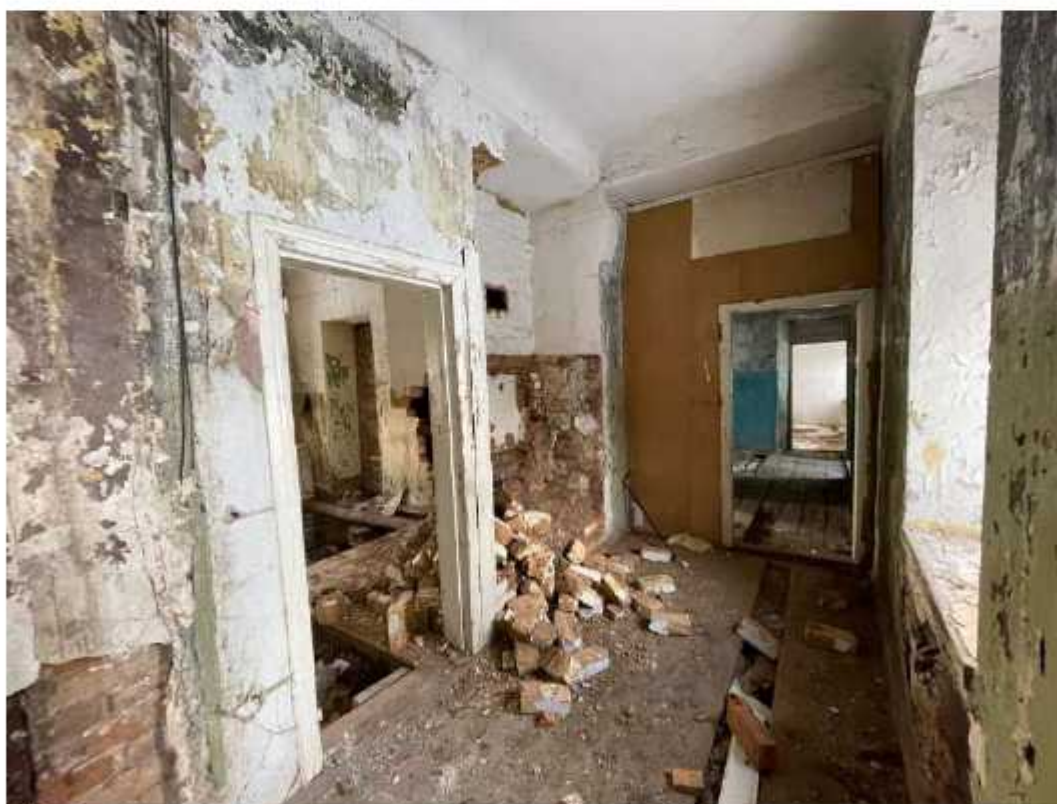
Фото 69. Помещение первого этажа главного объема. Наблюдаются утраты отделочных и штукатурного слоев, обрушение фрагмента кирпичной кладки стен, следы намокания, биопоражений и загрязнения, утраты дверных заполнений, оголение и деструкция кирпичной кладки.

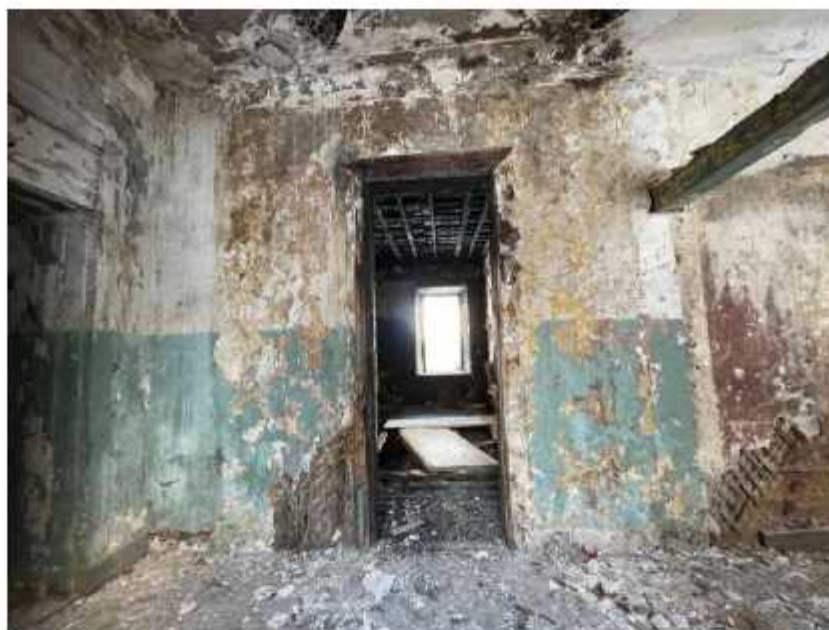
Фото 70. Помещение первого этажа главного объема. Наблюдаются следы разрушений от пожара, локальные утраты отделочных и штукатурного слоев, разрушение перегородки, разрушения покрытия пола, отсутствие дверных заполнений, многочисленные загрязнения.

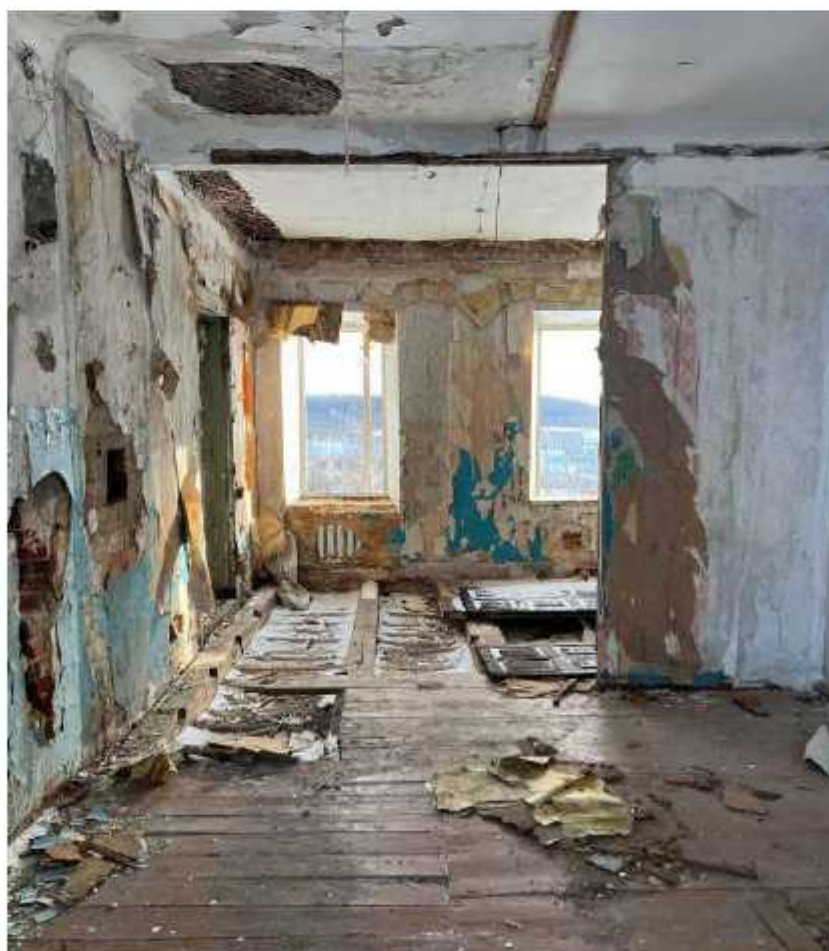
Фото 71. Помещение первого этажа главного объема. Наблюдаются следы разрушений, утраты отделочных и штукатурного слоев, обнажение кирпичной кладки, разрушения деревянного пола, следы прогибов, отсутствие оконных заполнений, многочисленные загрязнения.

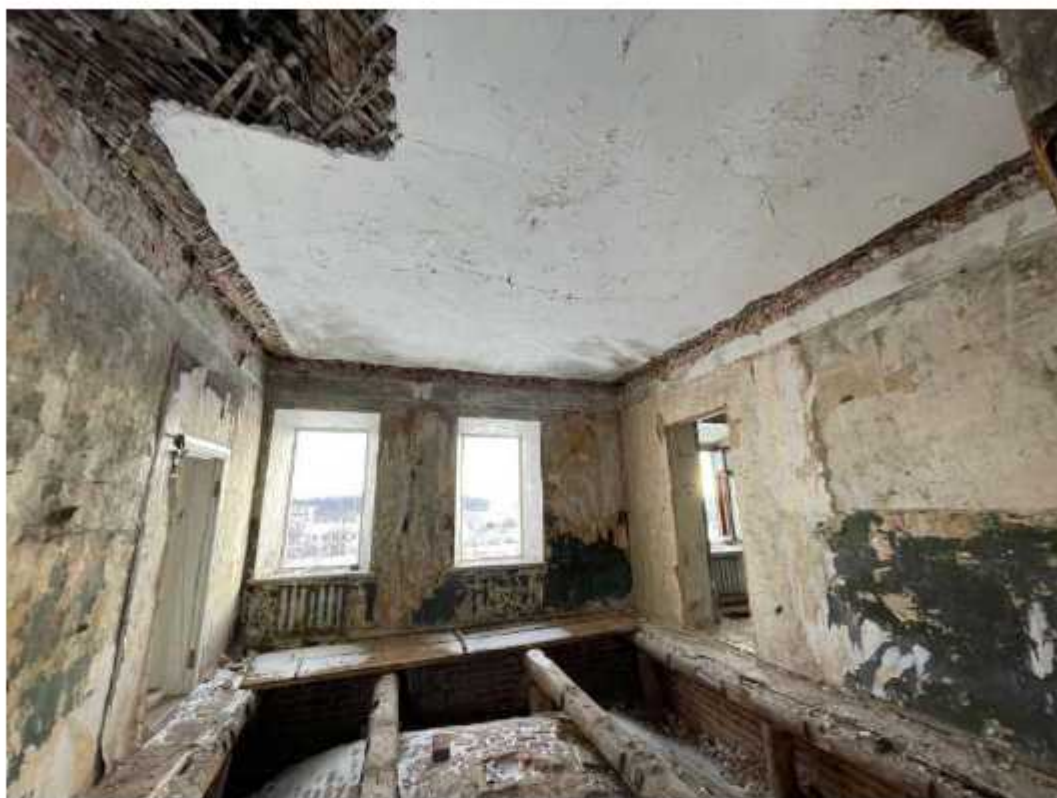
Фото 72. Помещение первого этажа главного объема. Наблюдаются потери, отслоения отделочного и штукатурного слоев, разрушения деревянного перекрытия, следы загрязнений и биопоражений.

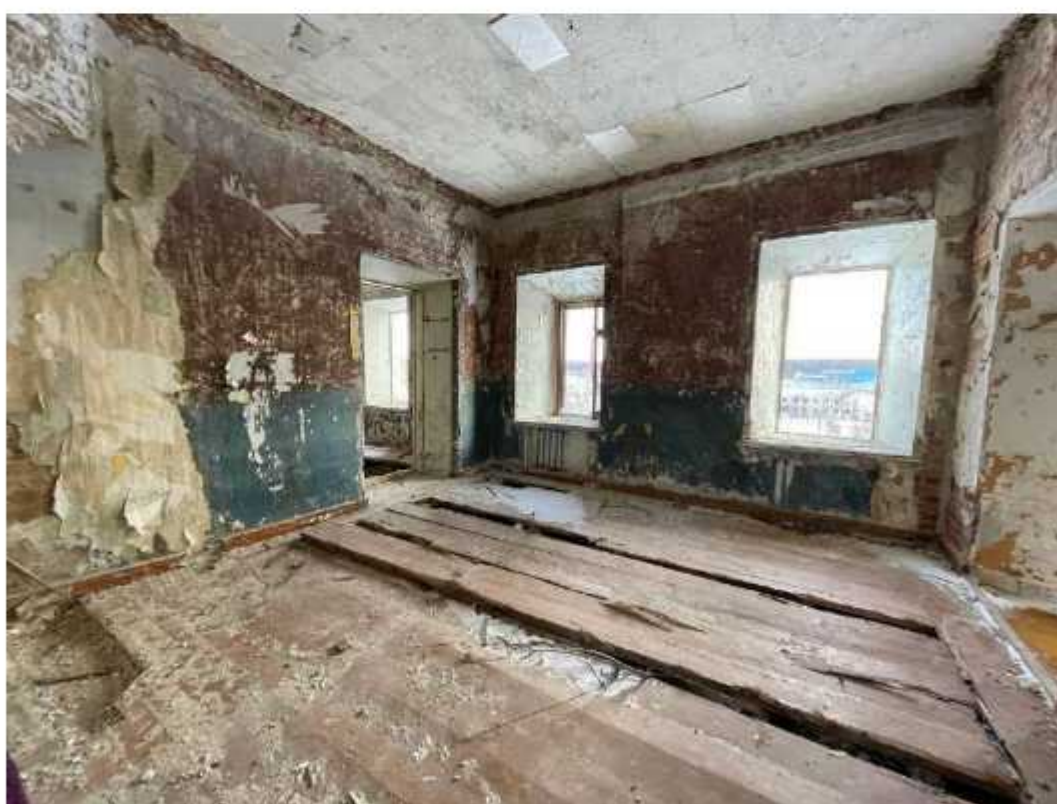
Фото 73. Помещение первого этажа главного объема. Наблюдаются утраты отделочных и штукатурного слоев, оголение кирпичной кладки, деформация деревянного пола, отсутствие дверных и оконных заполнений, следы биопоражений и загрязнений.

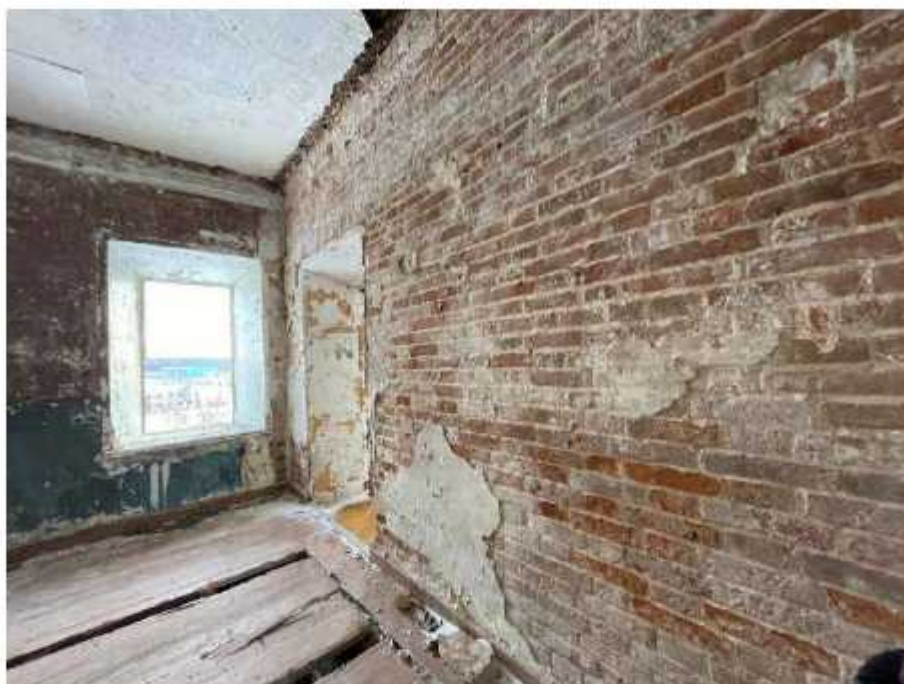
Фото 74. Помещение первого этажа главного объема. Наблюдаются рассыхание, трещины, разрушения деревянного покрытия пола. Потеря окрасочного и штукатурного слоев, оголение кирпичной кладки, утрата декора, оконного и дверного заполнений.

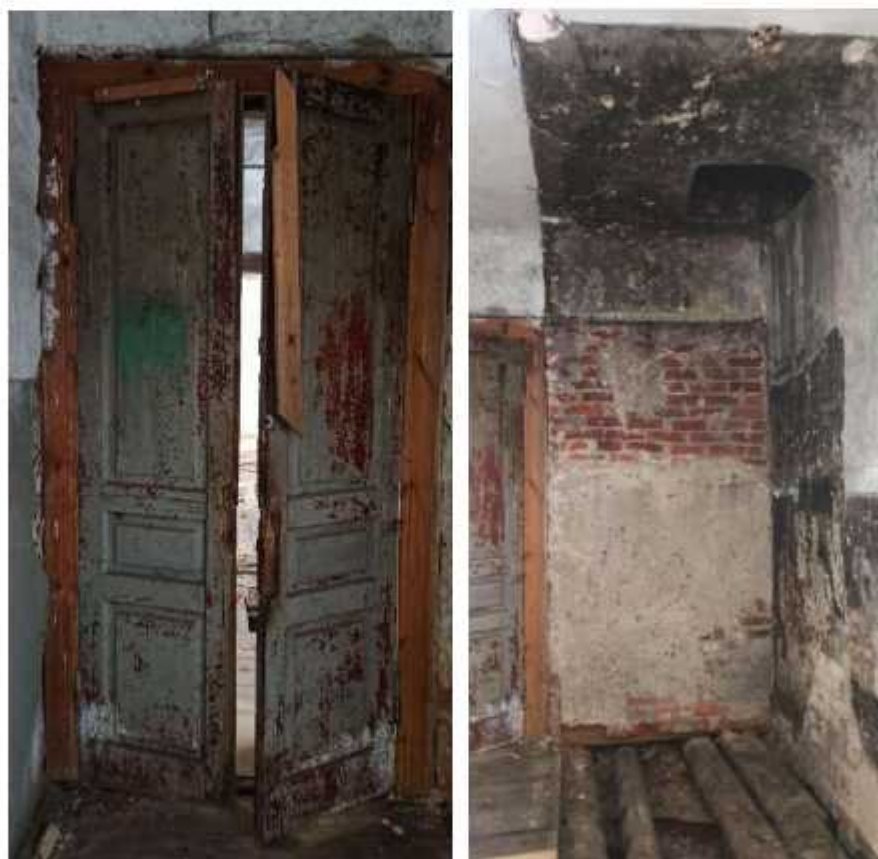
Фото 75, 76. Помещение второго этажа главного объема. Наблюдаются разрушения деревянного перекрытия, утрата отделочного и штукатурного слоев, оголение кирпичной кладки, разрушение деревянного перекрытия, деформация, утрата деревянного пола, следы пожара, потеря цветового облика деформация дверного заполнения. Сохранившееся дверное заполнение.

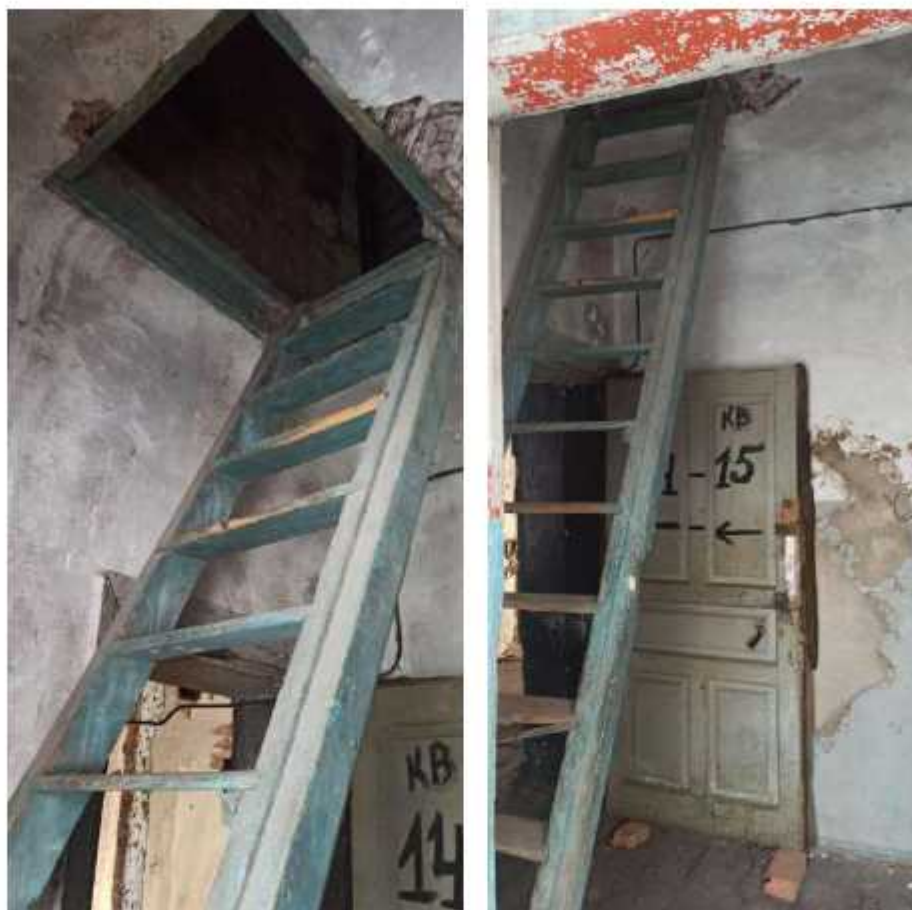
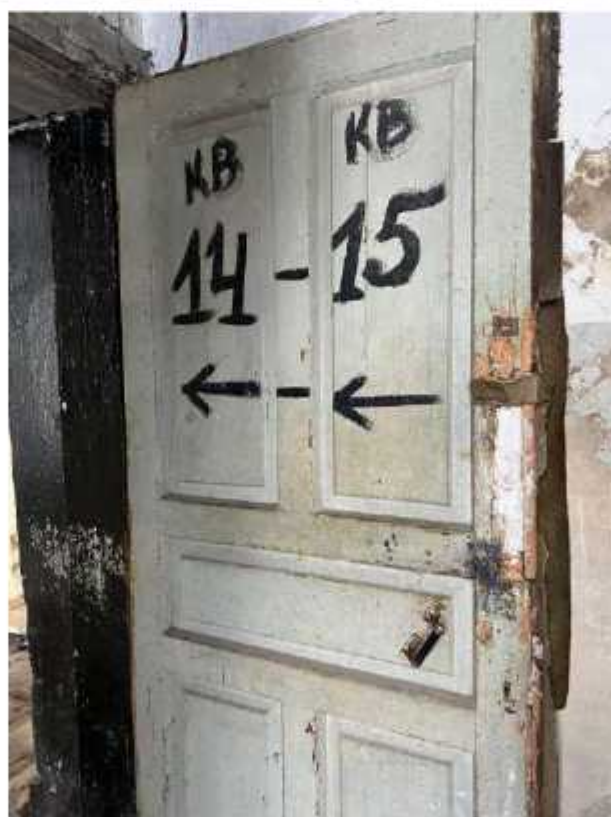
Фото 77, 78, 79. Помещение второго этажа главного объема. Наблюдаются утраты отделочного и штукатурного слоев, загрязнения, следы биопоражений, потеря цветового облика, деформация деревянного пола, сохранившееся дверное заполнение.

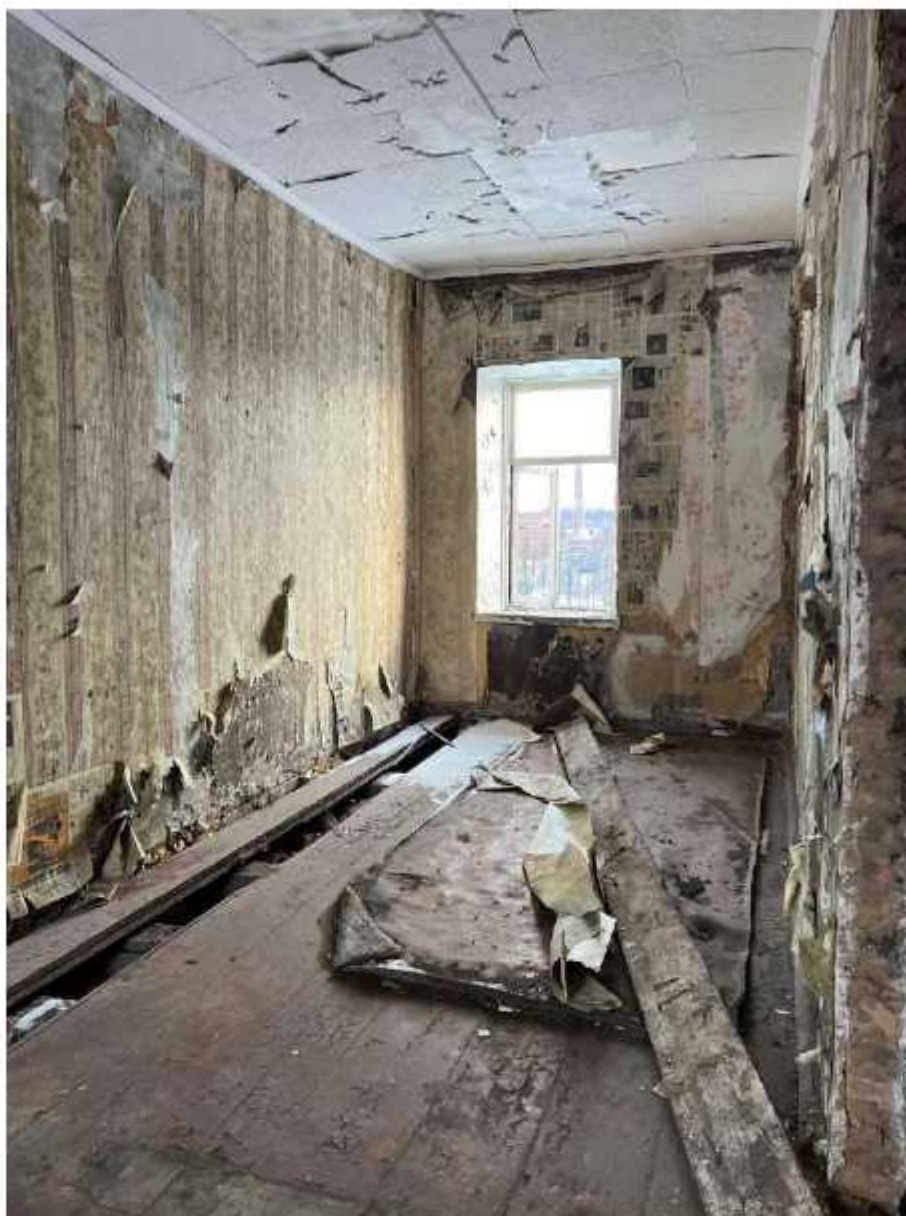
Фото 80. Помещение второго этажа главного объема. Наблюдаются потери, отслоения отделочных слоев, рассыхание, деформация деревянного перекрытия, следы загрязнений и биопоражений.

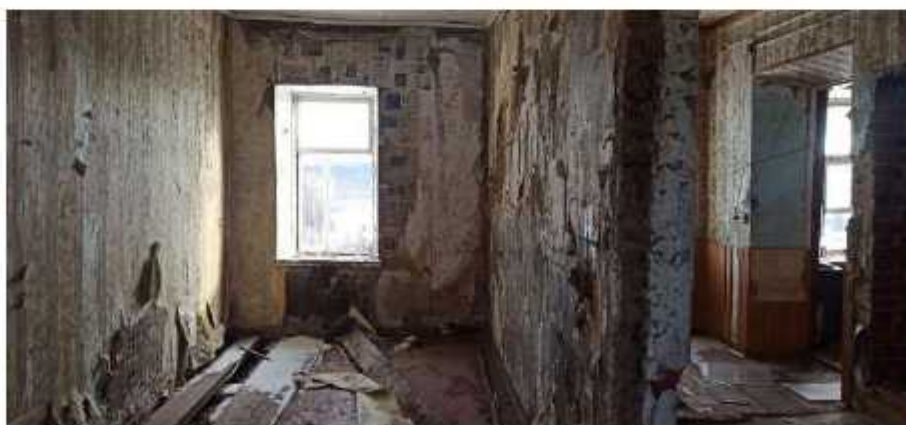
Фото 81. Помещение второго этажа главного объема. Наблюдаются следы разрушений, утраты отделочных и штукатурного слоев, разрушения деревянного пола.

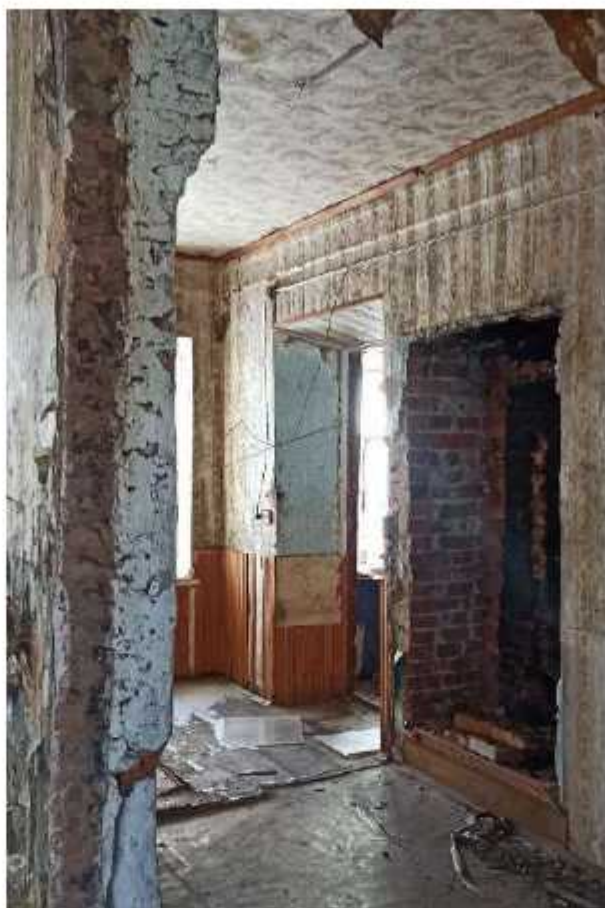
Фото 82. Помещение второго этажа главного объема. Наблюдаются следы разрушений, утраты отделочных и штукатурного слоев, оголение, деструкция кирпичной кладки.

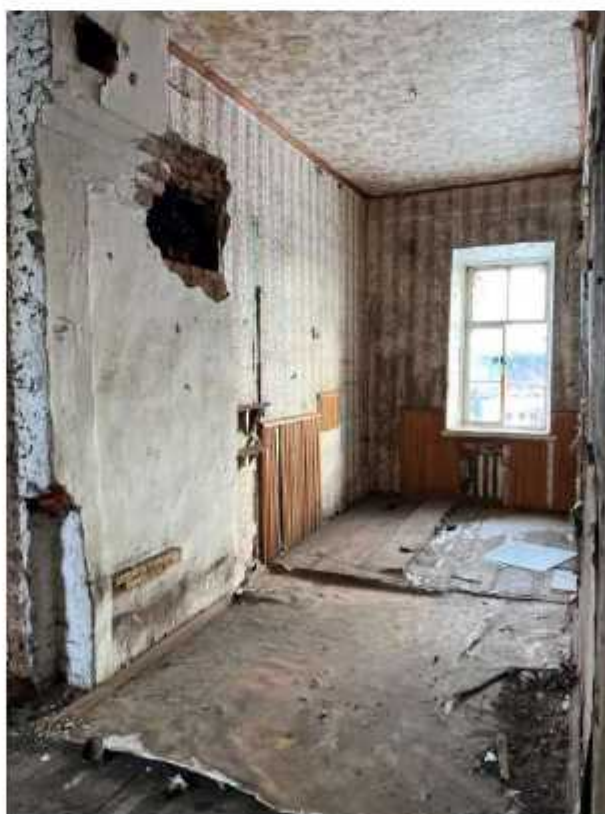
Фото 83. Помещение 2-го этажа главного объема. Наблюдаются потери, отслоения отделочных слоев, обнажение и деструкция кирпичной кладки, деформация покрытия пола, следы загрязнений и биопоражений

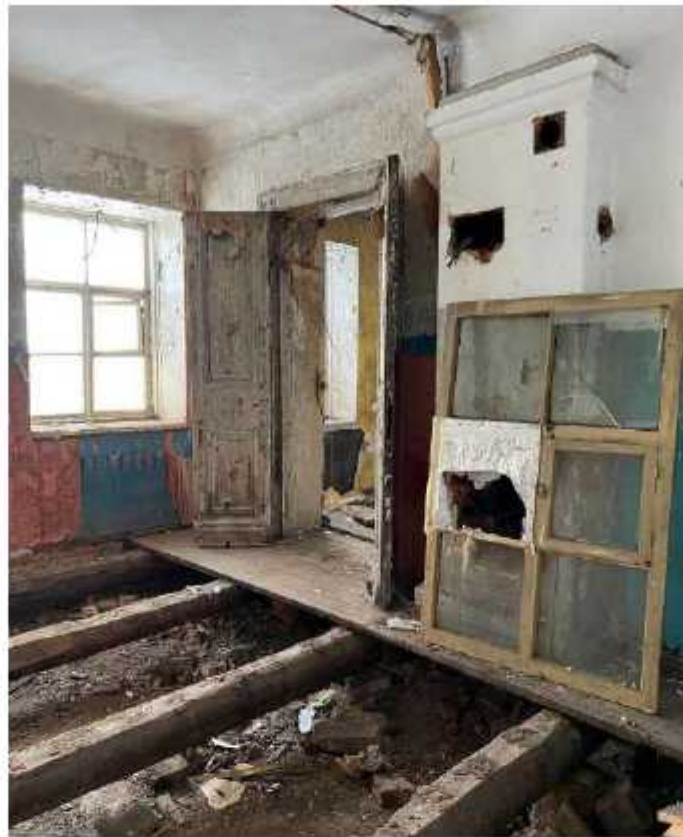
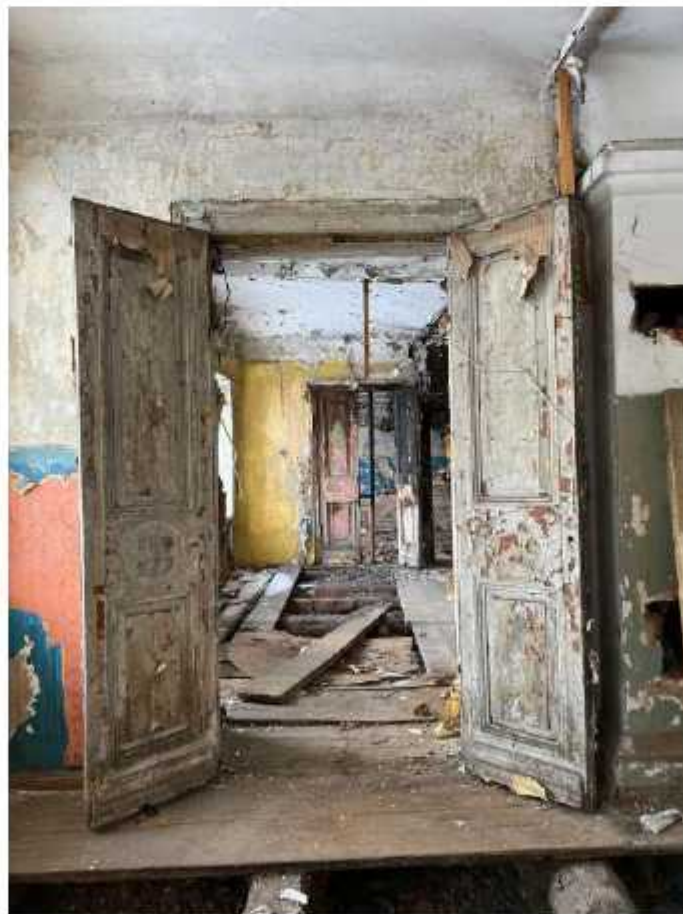
Фото 84, 85. Помещение второго этажа главного объема. Наблюдаются потери, отслоения отделочного и штукатурного слоев, разрушения деревянного пола, следы загрязнений и биопоражений. Сохранившееся дверное заполнение.

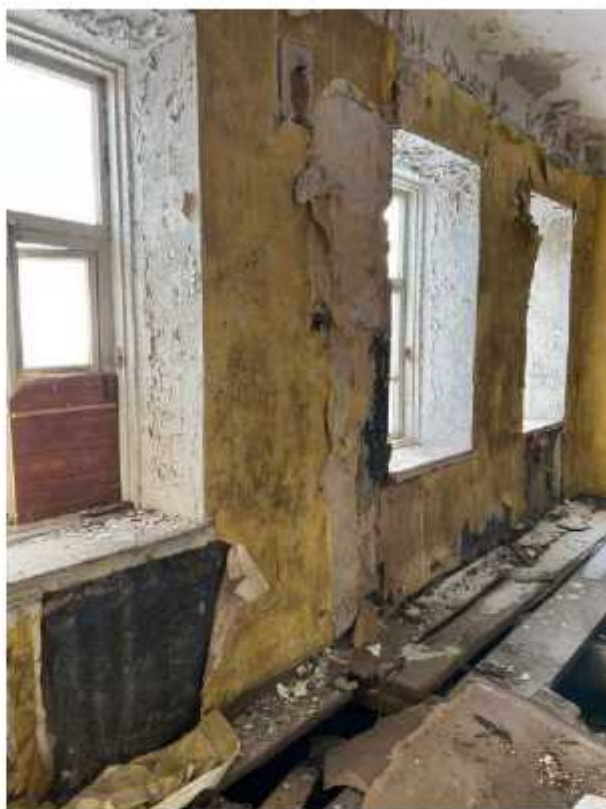
Фото 86. Помещение второго этажа главного объема. Наблюдаются утраты, отслоения отделочного и штукатурного слоев, утрата системы отопления, рассыхание, деформация, разрушение деревянного перекрытия, следы загрязнений и биопоражений.

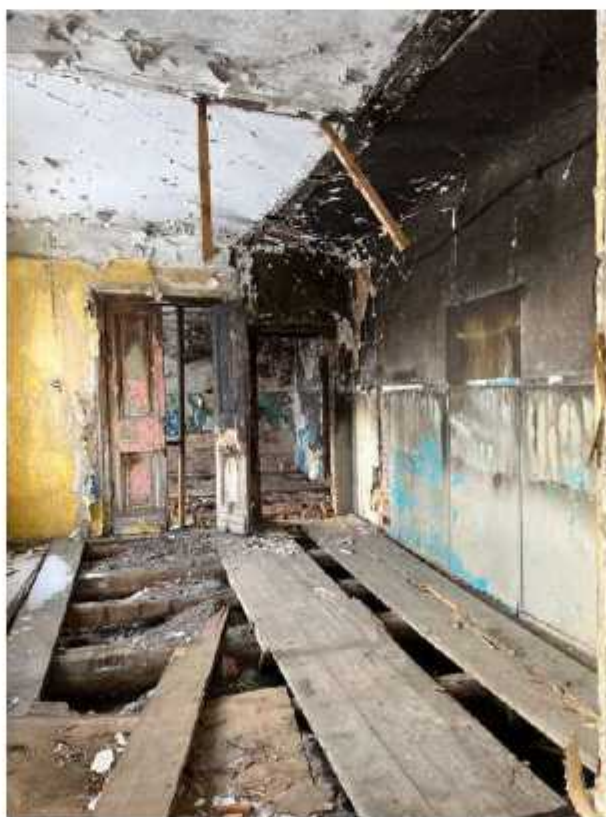
Фото 87. Помещение второго этажа главного объема. Наблюдаются следы пожара, разрушения деревянного пола, утраты отделочного и штукатурного слоев, следы биопоражений, следы намокания и загрязнений.

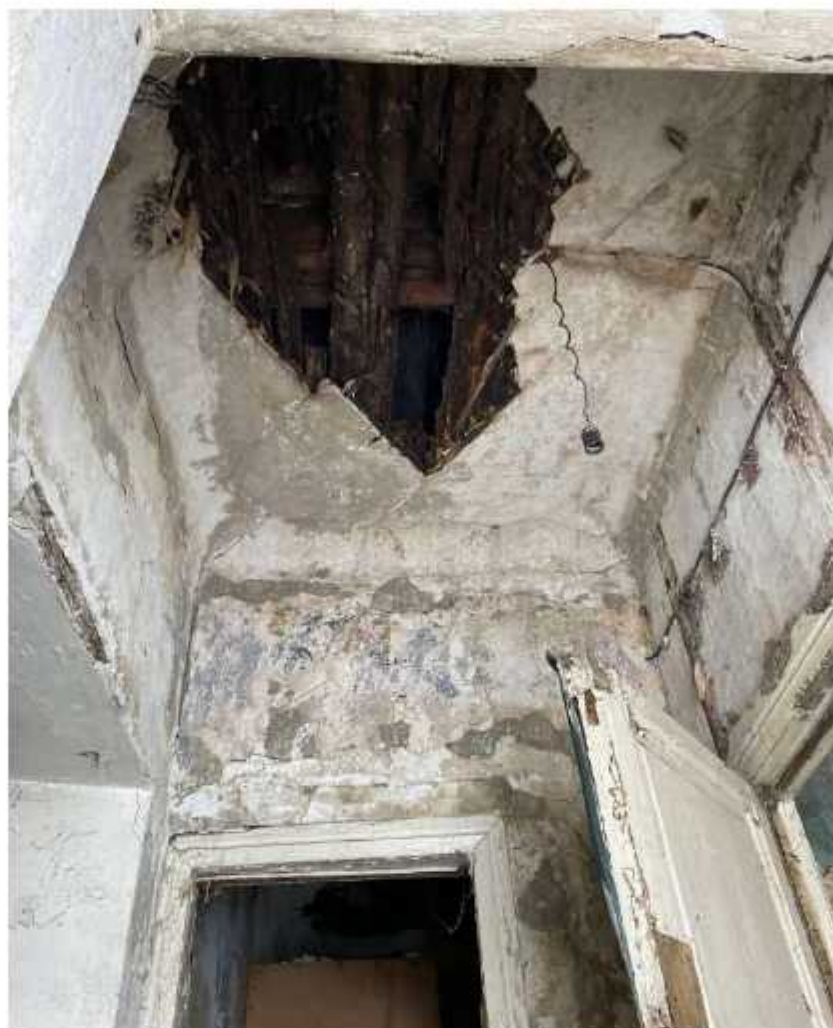
Фото 89. Помещение второго этажа главного объема. Наблюдаются обрушения отделочного и штукатурного слоев, оголение и деформация деревянного перекрытия, следы загрязнений и биопоражений.

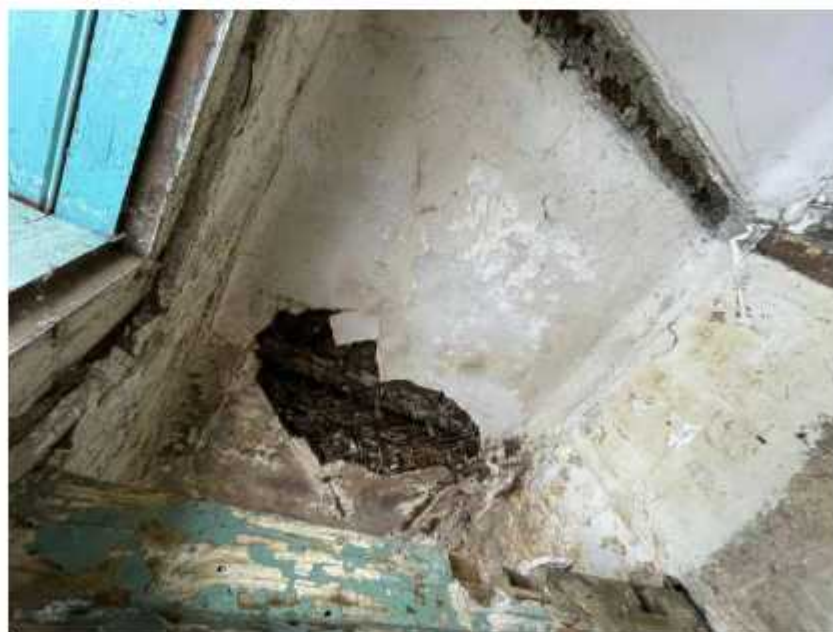
Фото 90. Помещение второго этажа главного объема. Наблюдаются обрушения отделочного и штукатурного слоев, следы намокания, биопоражений и загрязнения, оголение и деструкция деревянного перекрытия.
