Научно-проектная документация на проведение работ по сохранению объекта культурного наследия местного (муниципального) значения  
**«Дом П.Г. Щепочкина, В.Д. Мещеринова, руб. XVIII-XIX вв., 1840-е гг.»**,  
расположенного по адресу: Калужская область, Дзержинский район, г. Кондрово,  
ул. Комсомольская, д. 7  
*(реставрация и приспособление для современного использования)*

**Раздел II. Комплексные научные исследования.**  
**Часть 2. Натурные исследования.**  
**Том 4. Отчет по комплексным научным исследованиям**  
Шифр П-99-2022-ОИ4

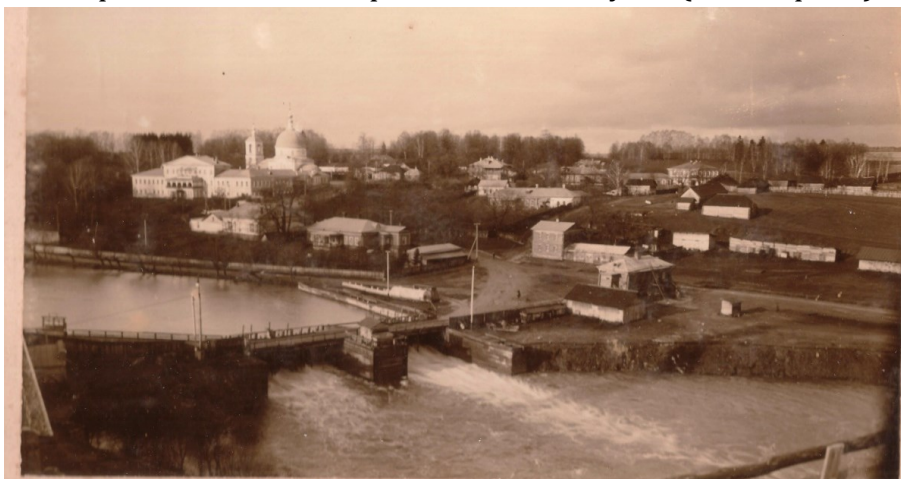
**Фото 1.** Вид дома в застройке левого берега р. Шани. Фото нач. XX в. из архива Районного краеведческого музея (г. Кондрово)

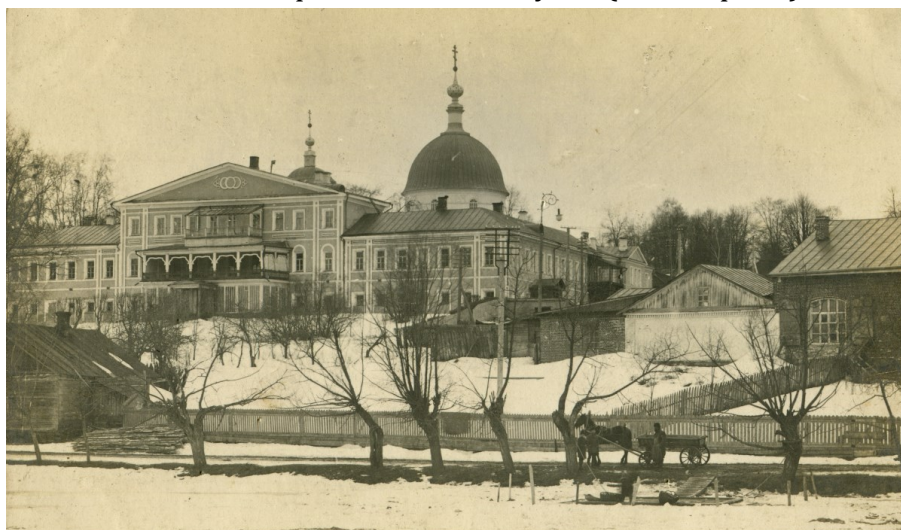
**Фото 2.** Вид дома с юго-востока. Фото нач. XX в. из архива Районного краеведческого музея (г. Кондрово)

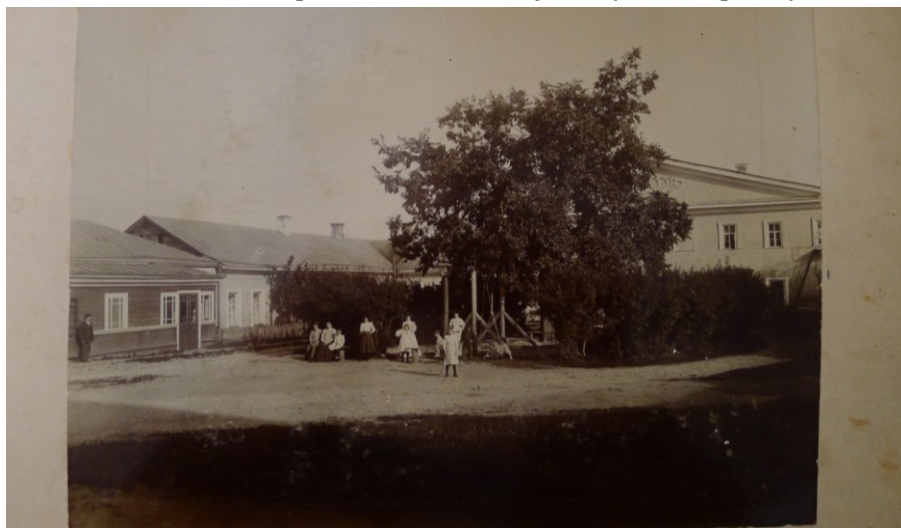
**Фото 3.** Вид дома с севера. Фото нач. XX в. из архива Районного краеведческого музея (г. Кондрово)
